東京国際空港周辺河川水影響調査(出水時)クロロフィルaパターン画像 調査日時 平成17年7月28日 15時40分~16時32分

東京国際空港周辺河川水影響調査(出水時)クロロフィルa分布画像 調査日時 平成17年7月28日 15時40分~16時32分

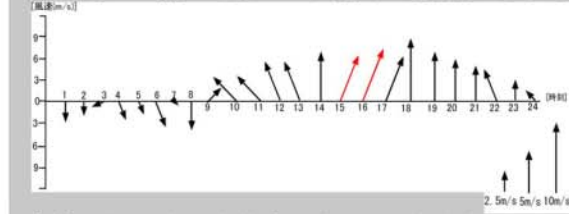
調査当日の羽田地点での風向・風速(出典:気象庁)

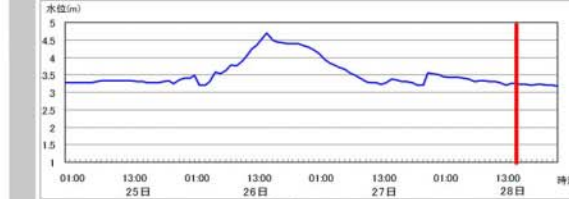
多摩川河川水の水位変化(田園調布上)(出典:国土交通省)

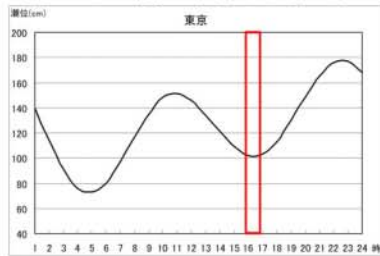
調査時の潮位(出典:気象庁)

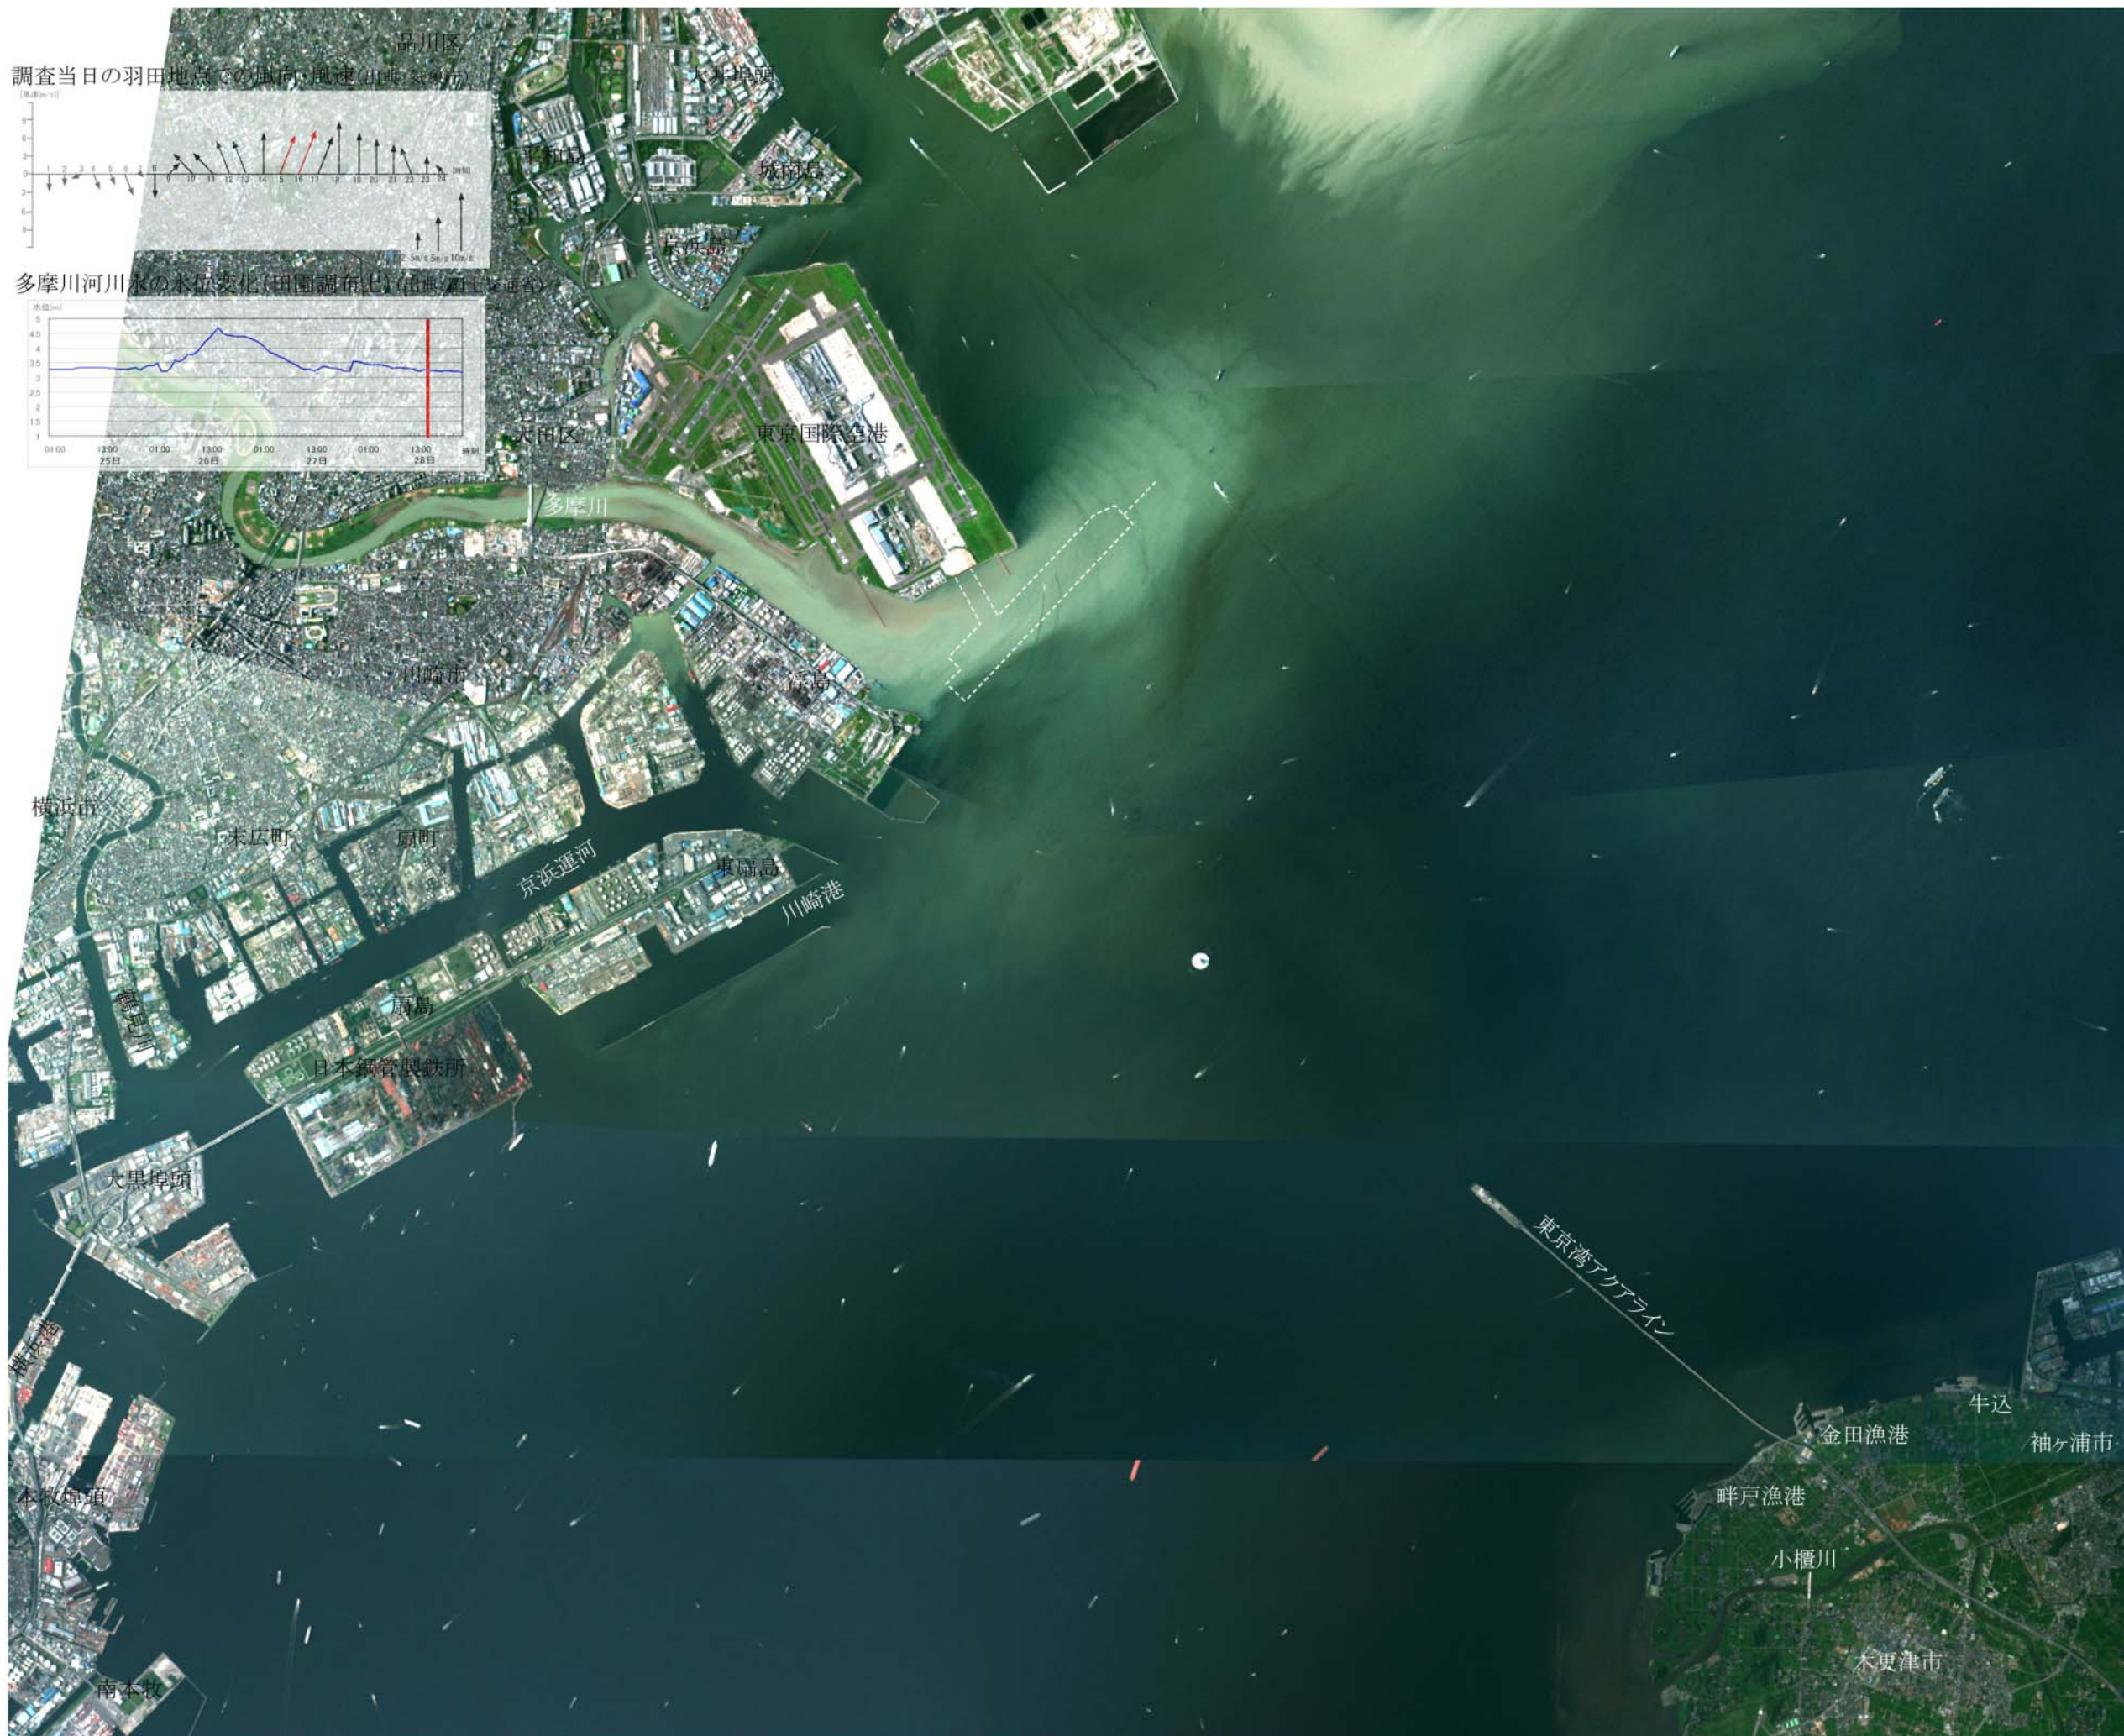
東京国際空港周辺河川水影響調査(出水時)合成画像(トゥルーカラー表示) 調査日時 平成17年7月28日 15時40分~16時32分

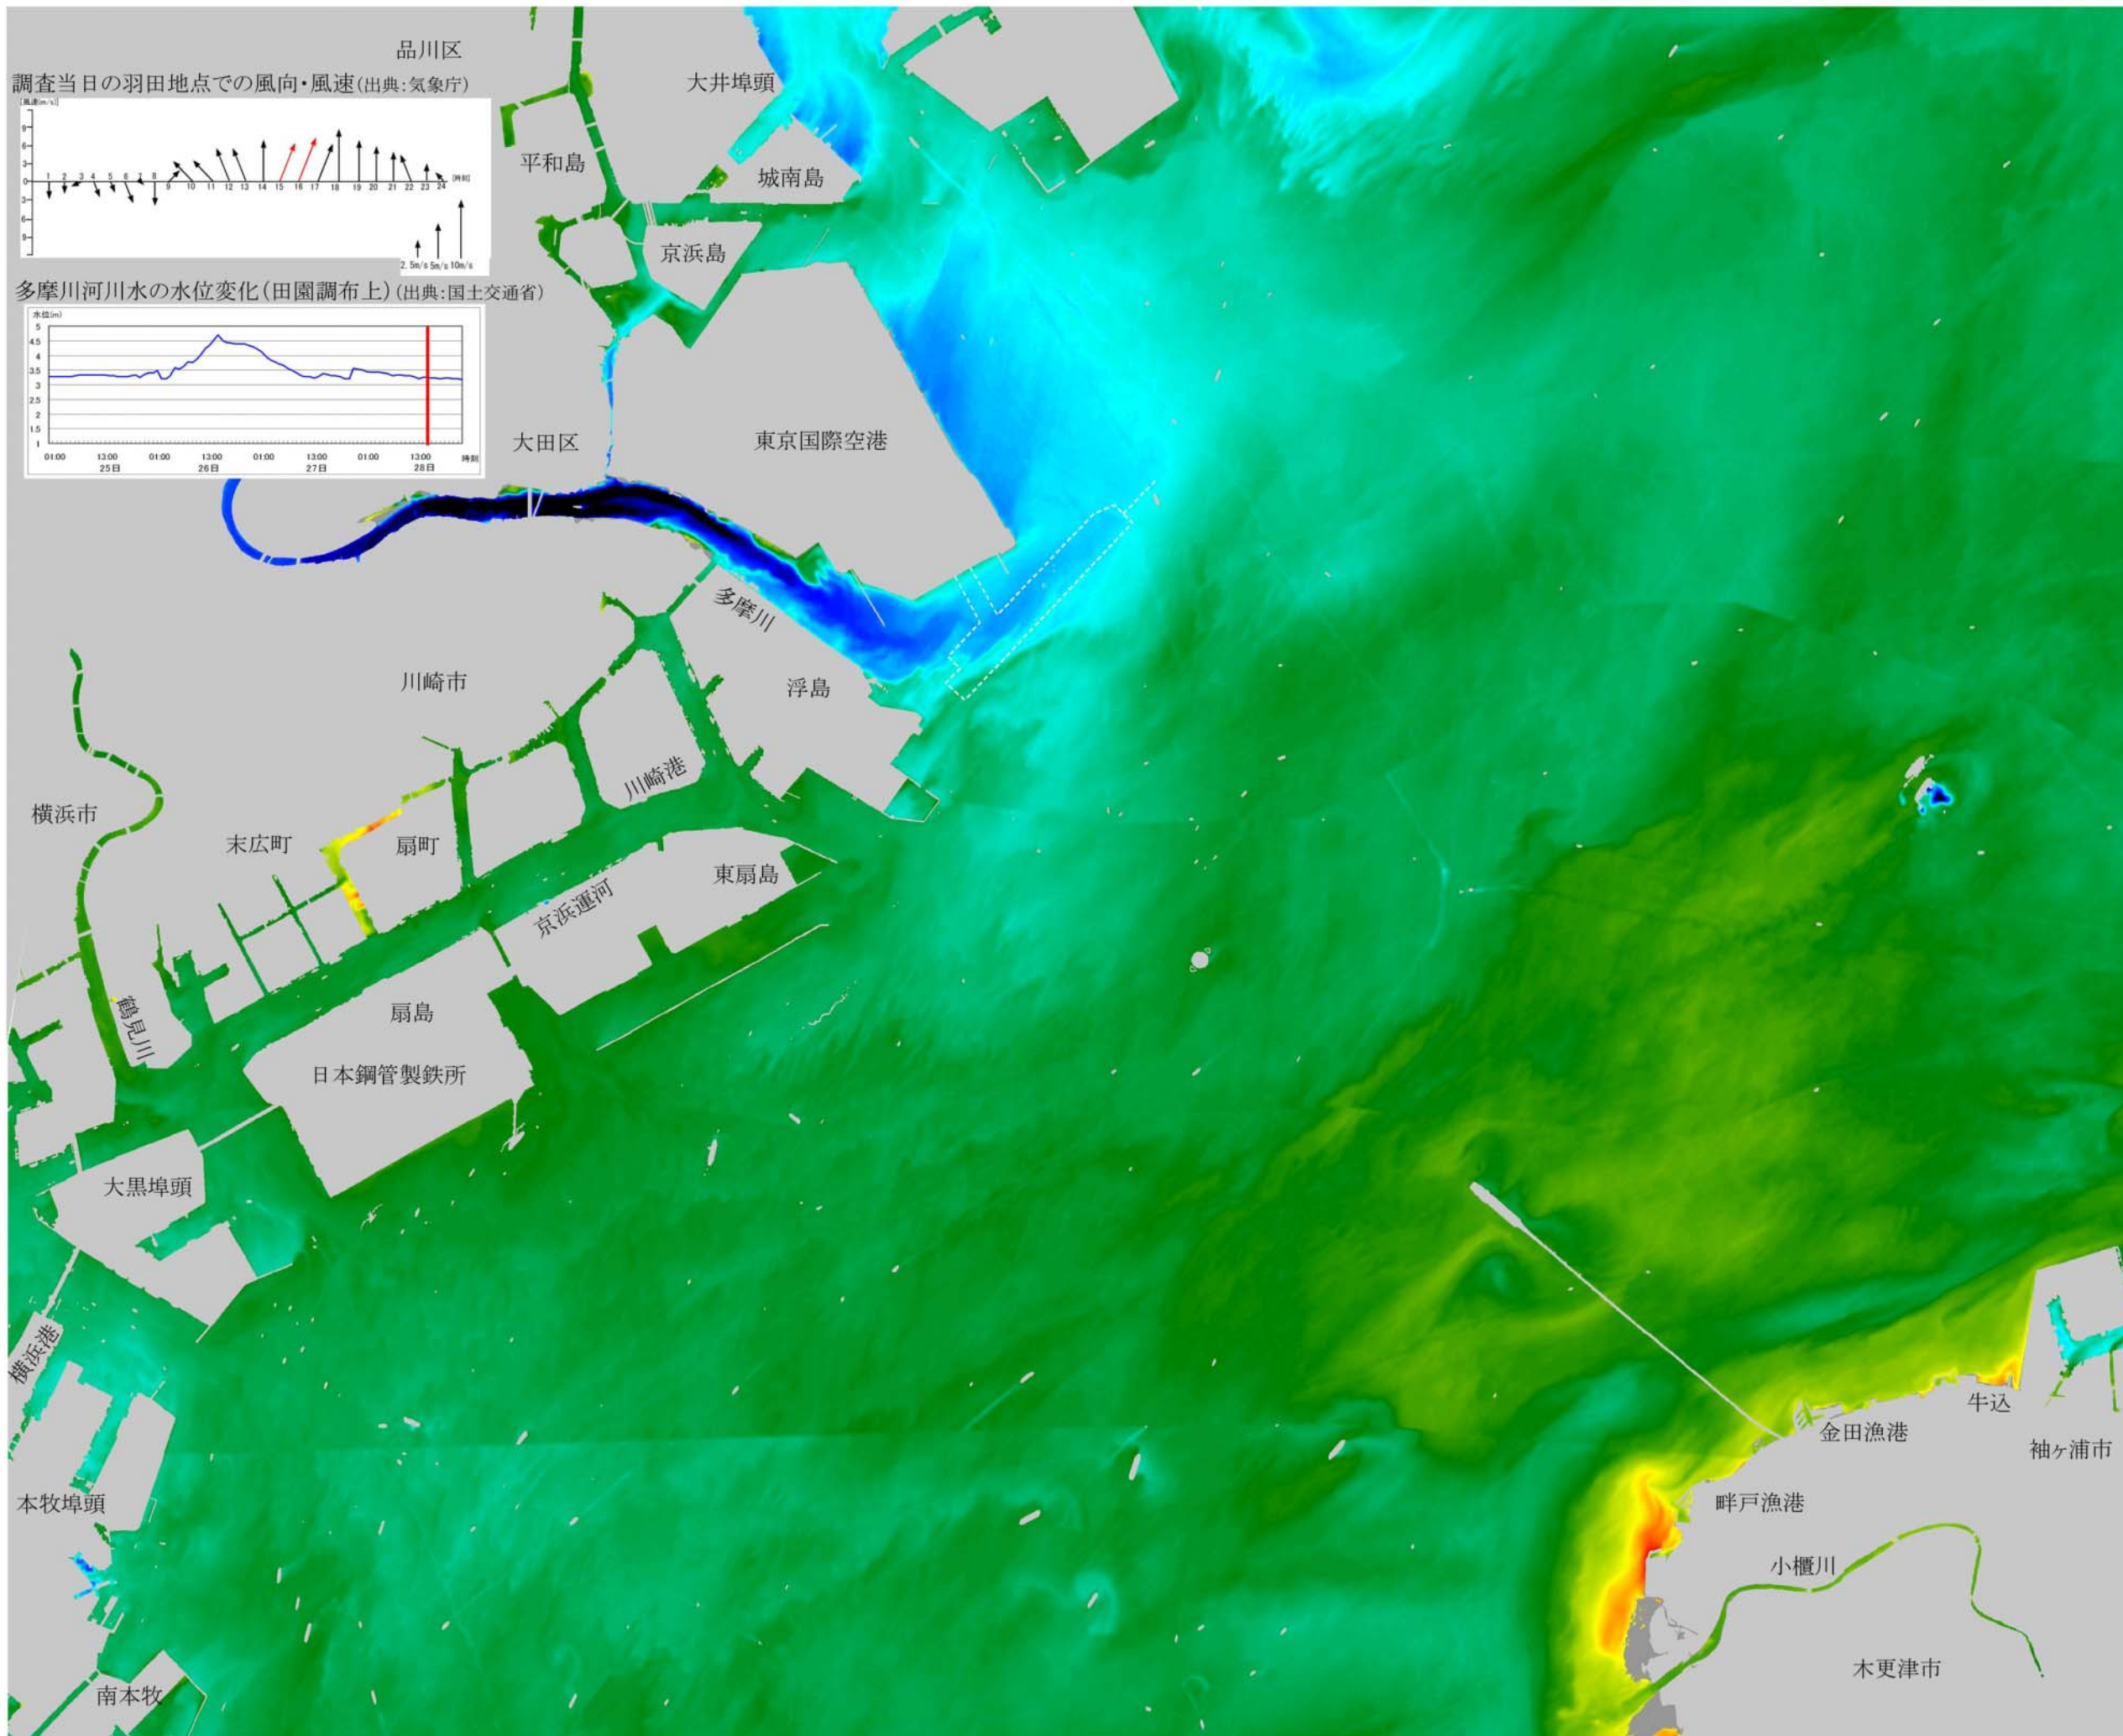
東京国際空港周辺河川水影響調査(出水時)水温パターン画像 調査日時 平成17年7月28日 15時40分~16時32分

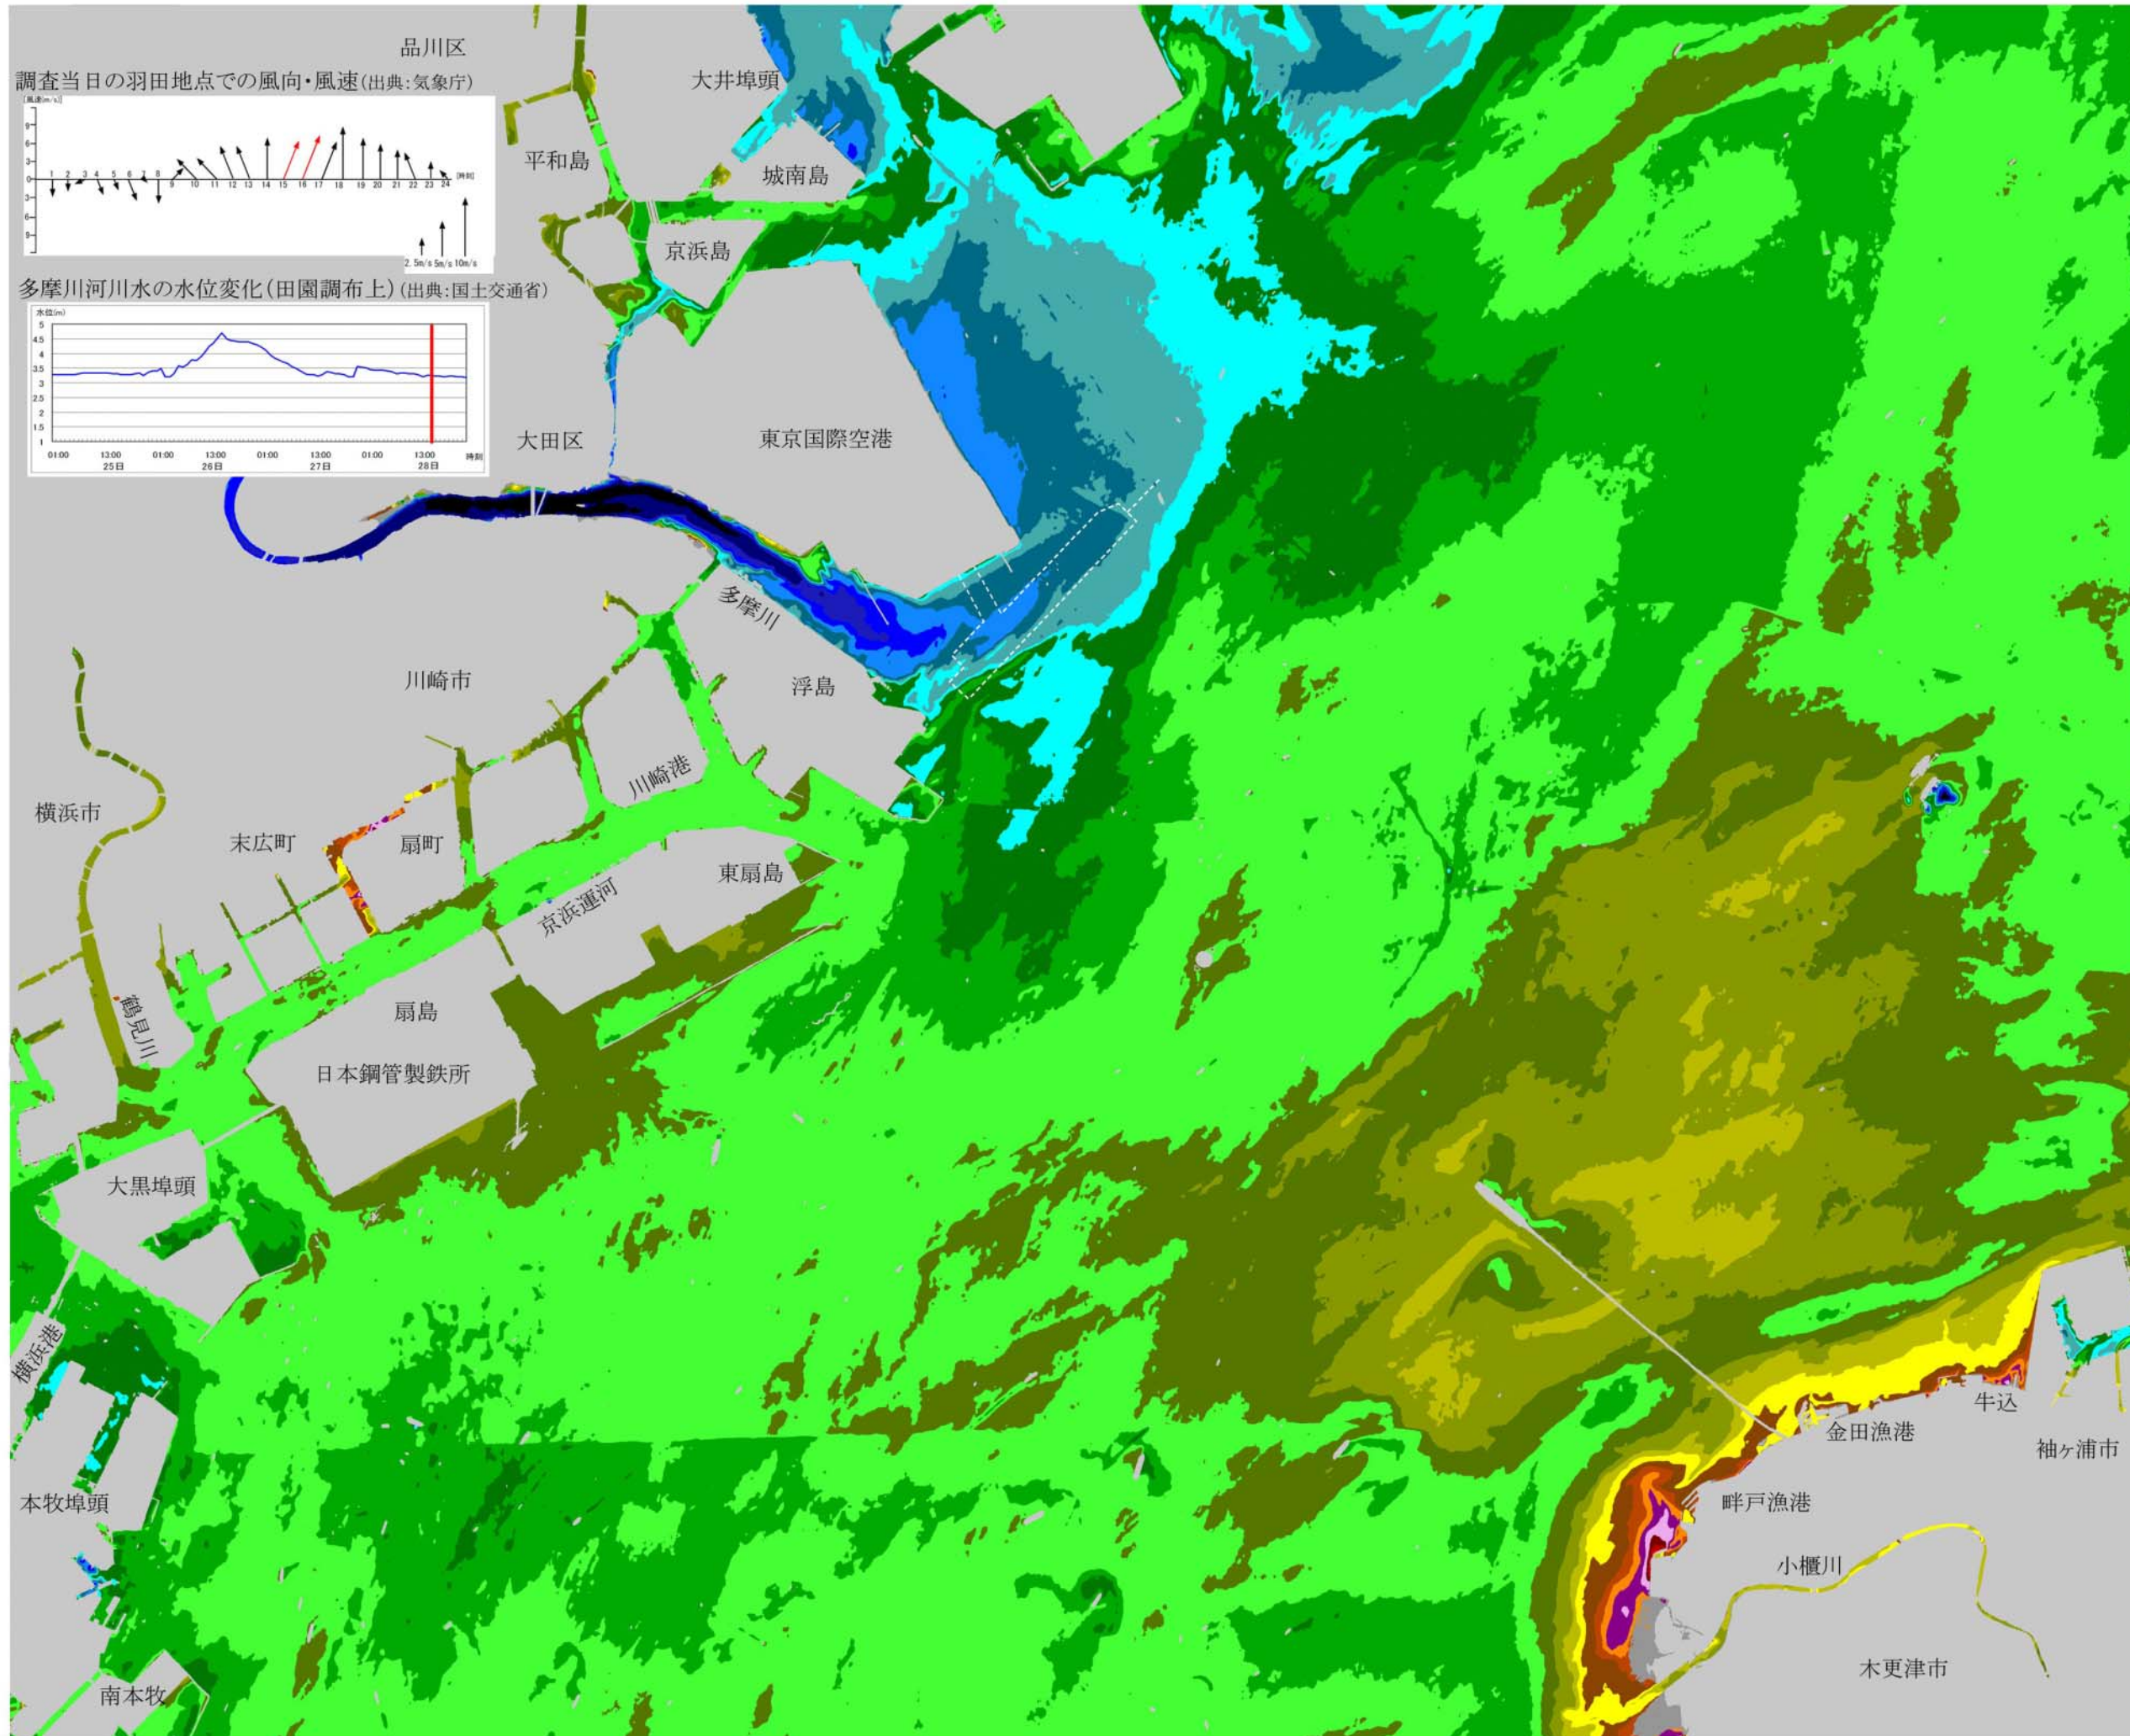
東京国際空港周辺河川水影響調査(出水時)水温分布画像 調査日時 平成17年7月28日 15時40分~16時32分

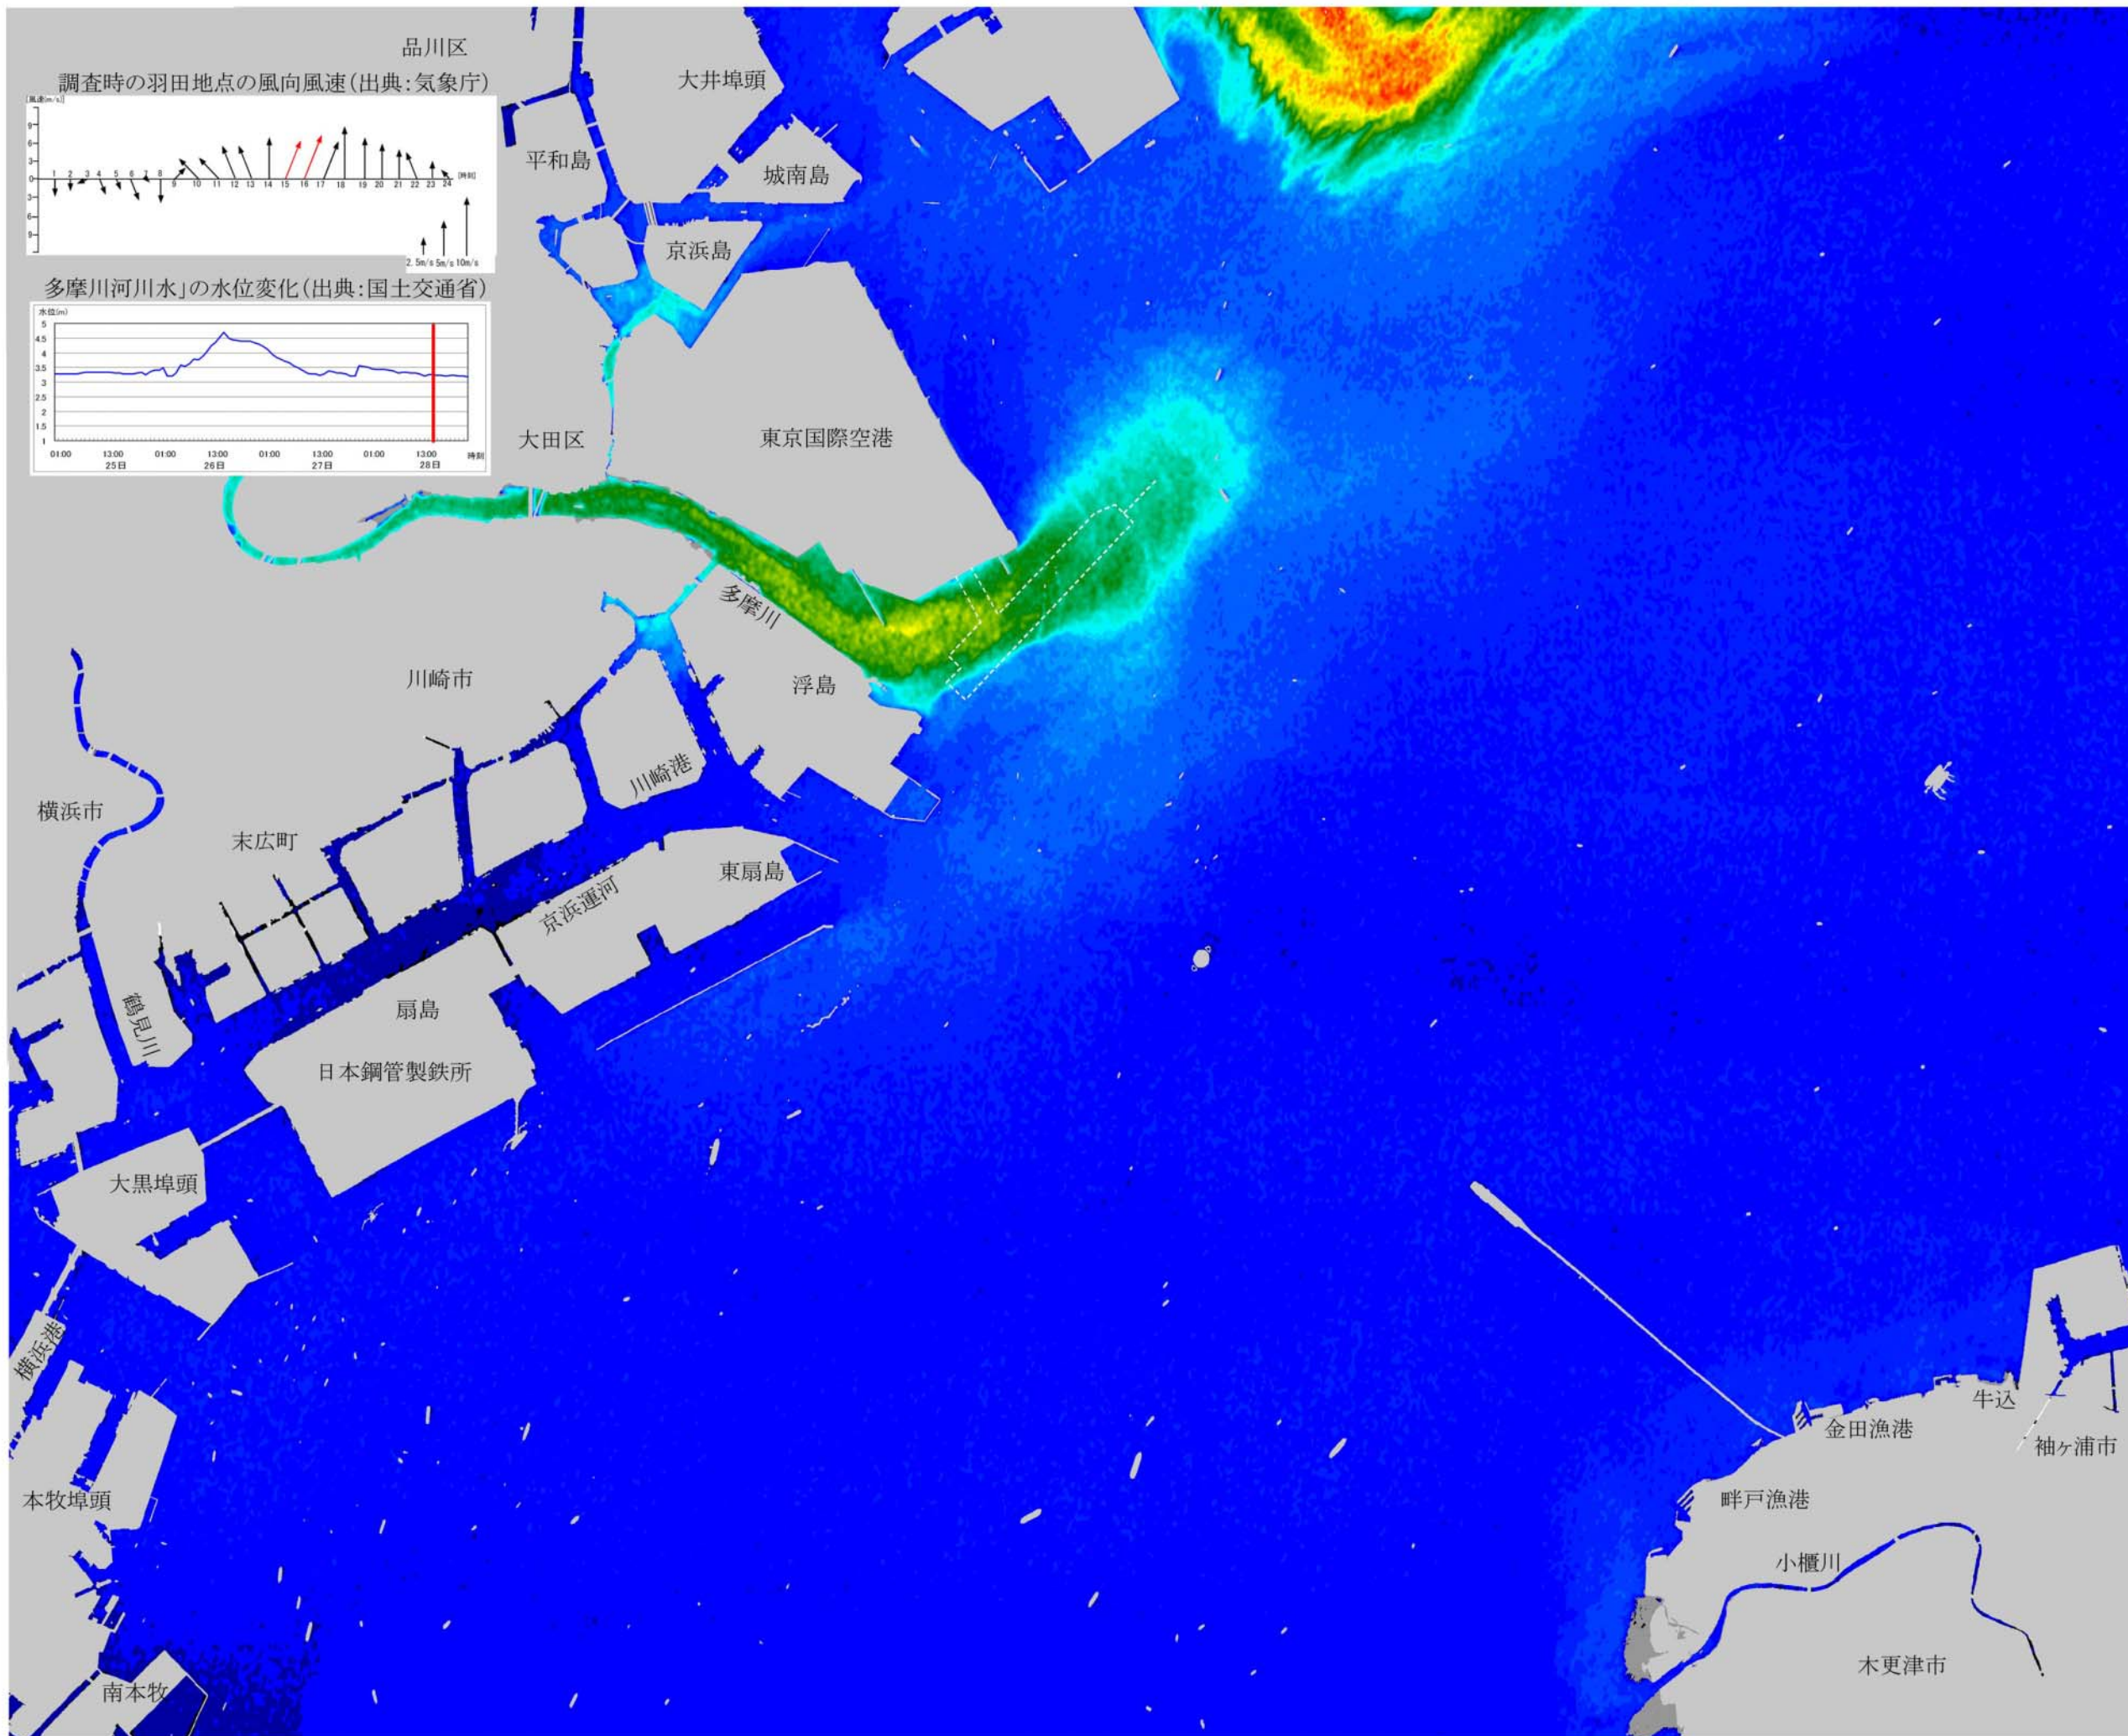
東京国際空港周辺河川水影響調査(出水時)濁度パターン画像 調査日時 平成17年7月28日 15時40分~16時32分

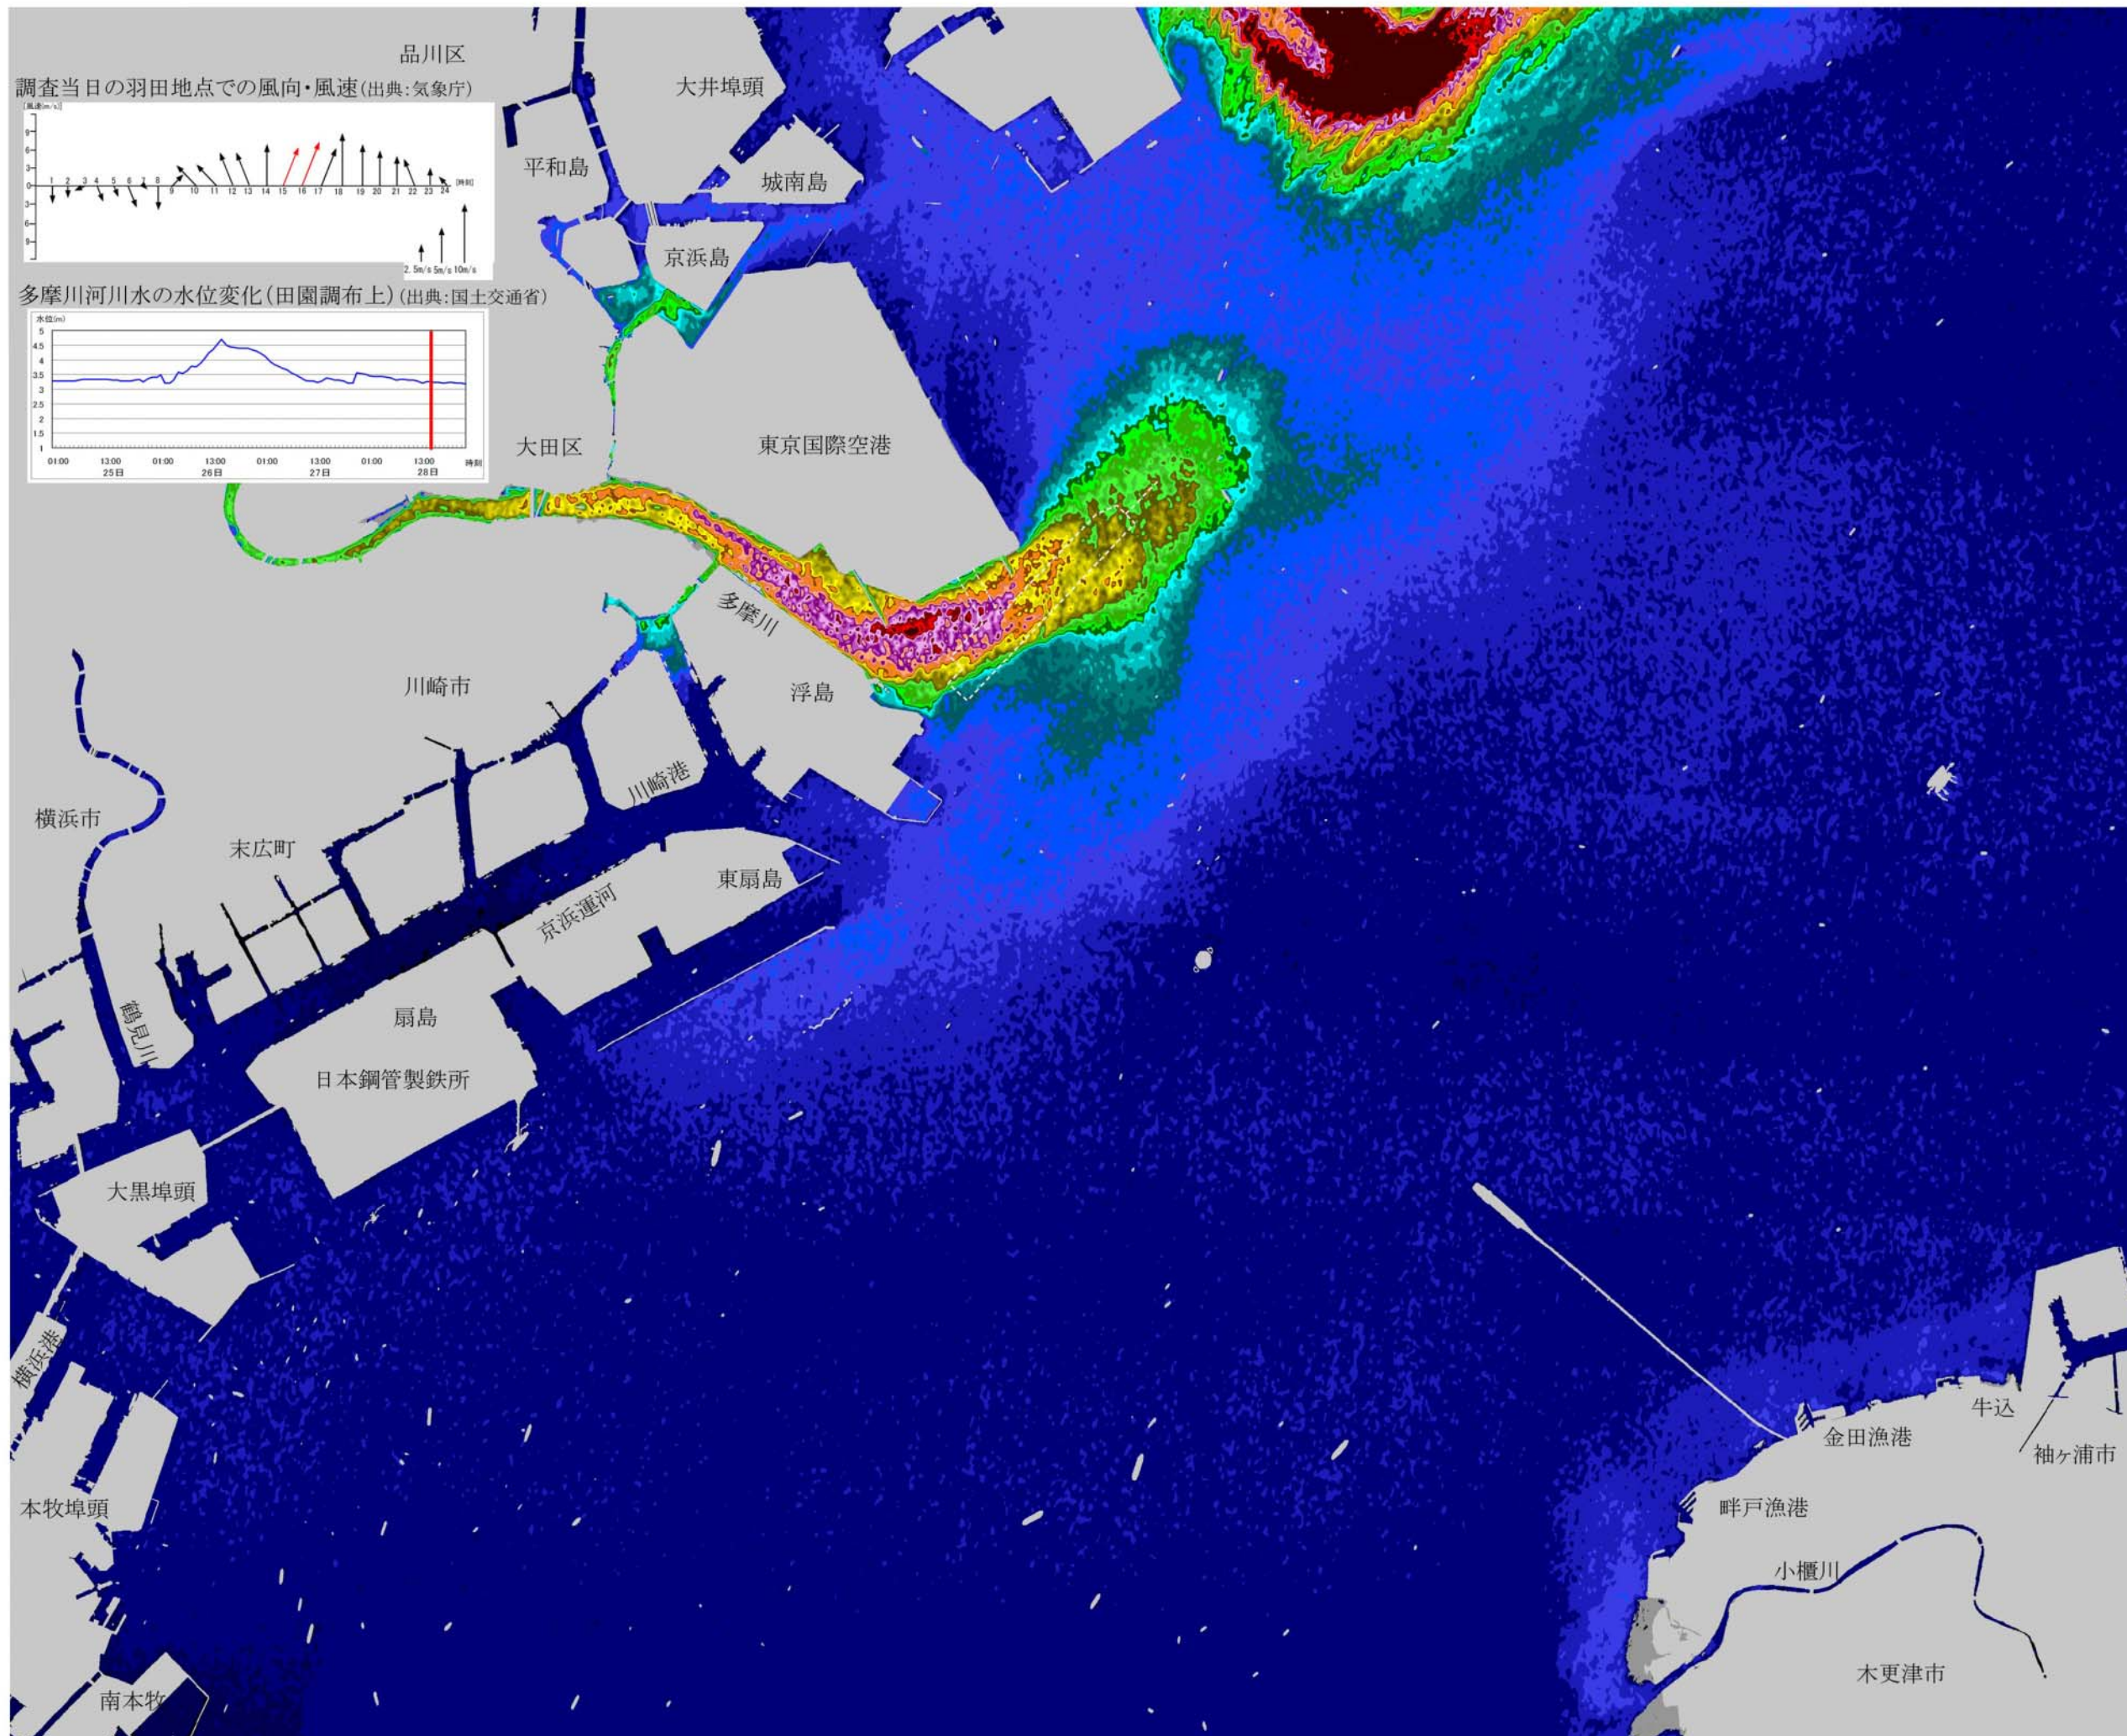
東京国際空港周辺河川水影響調査(出水時)濁度分布画像 調査日時 平成17年7月28日 15時40分~16時32分

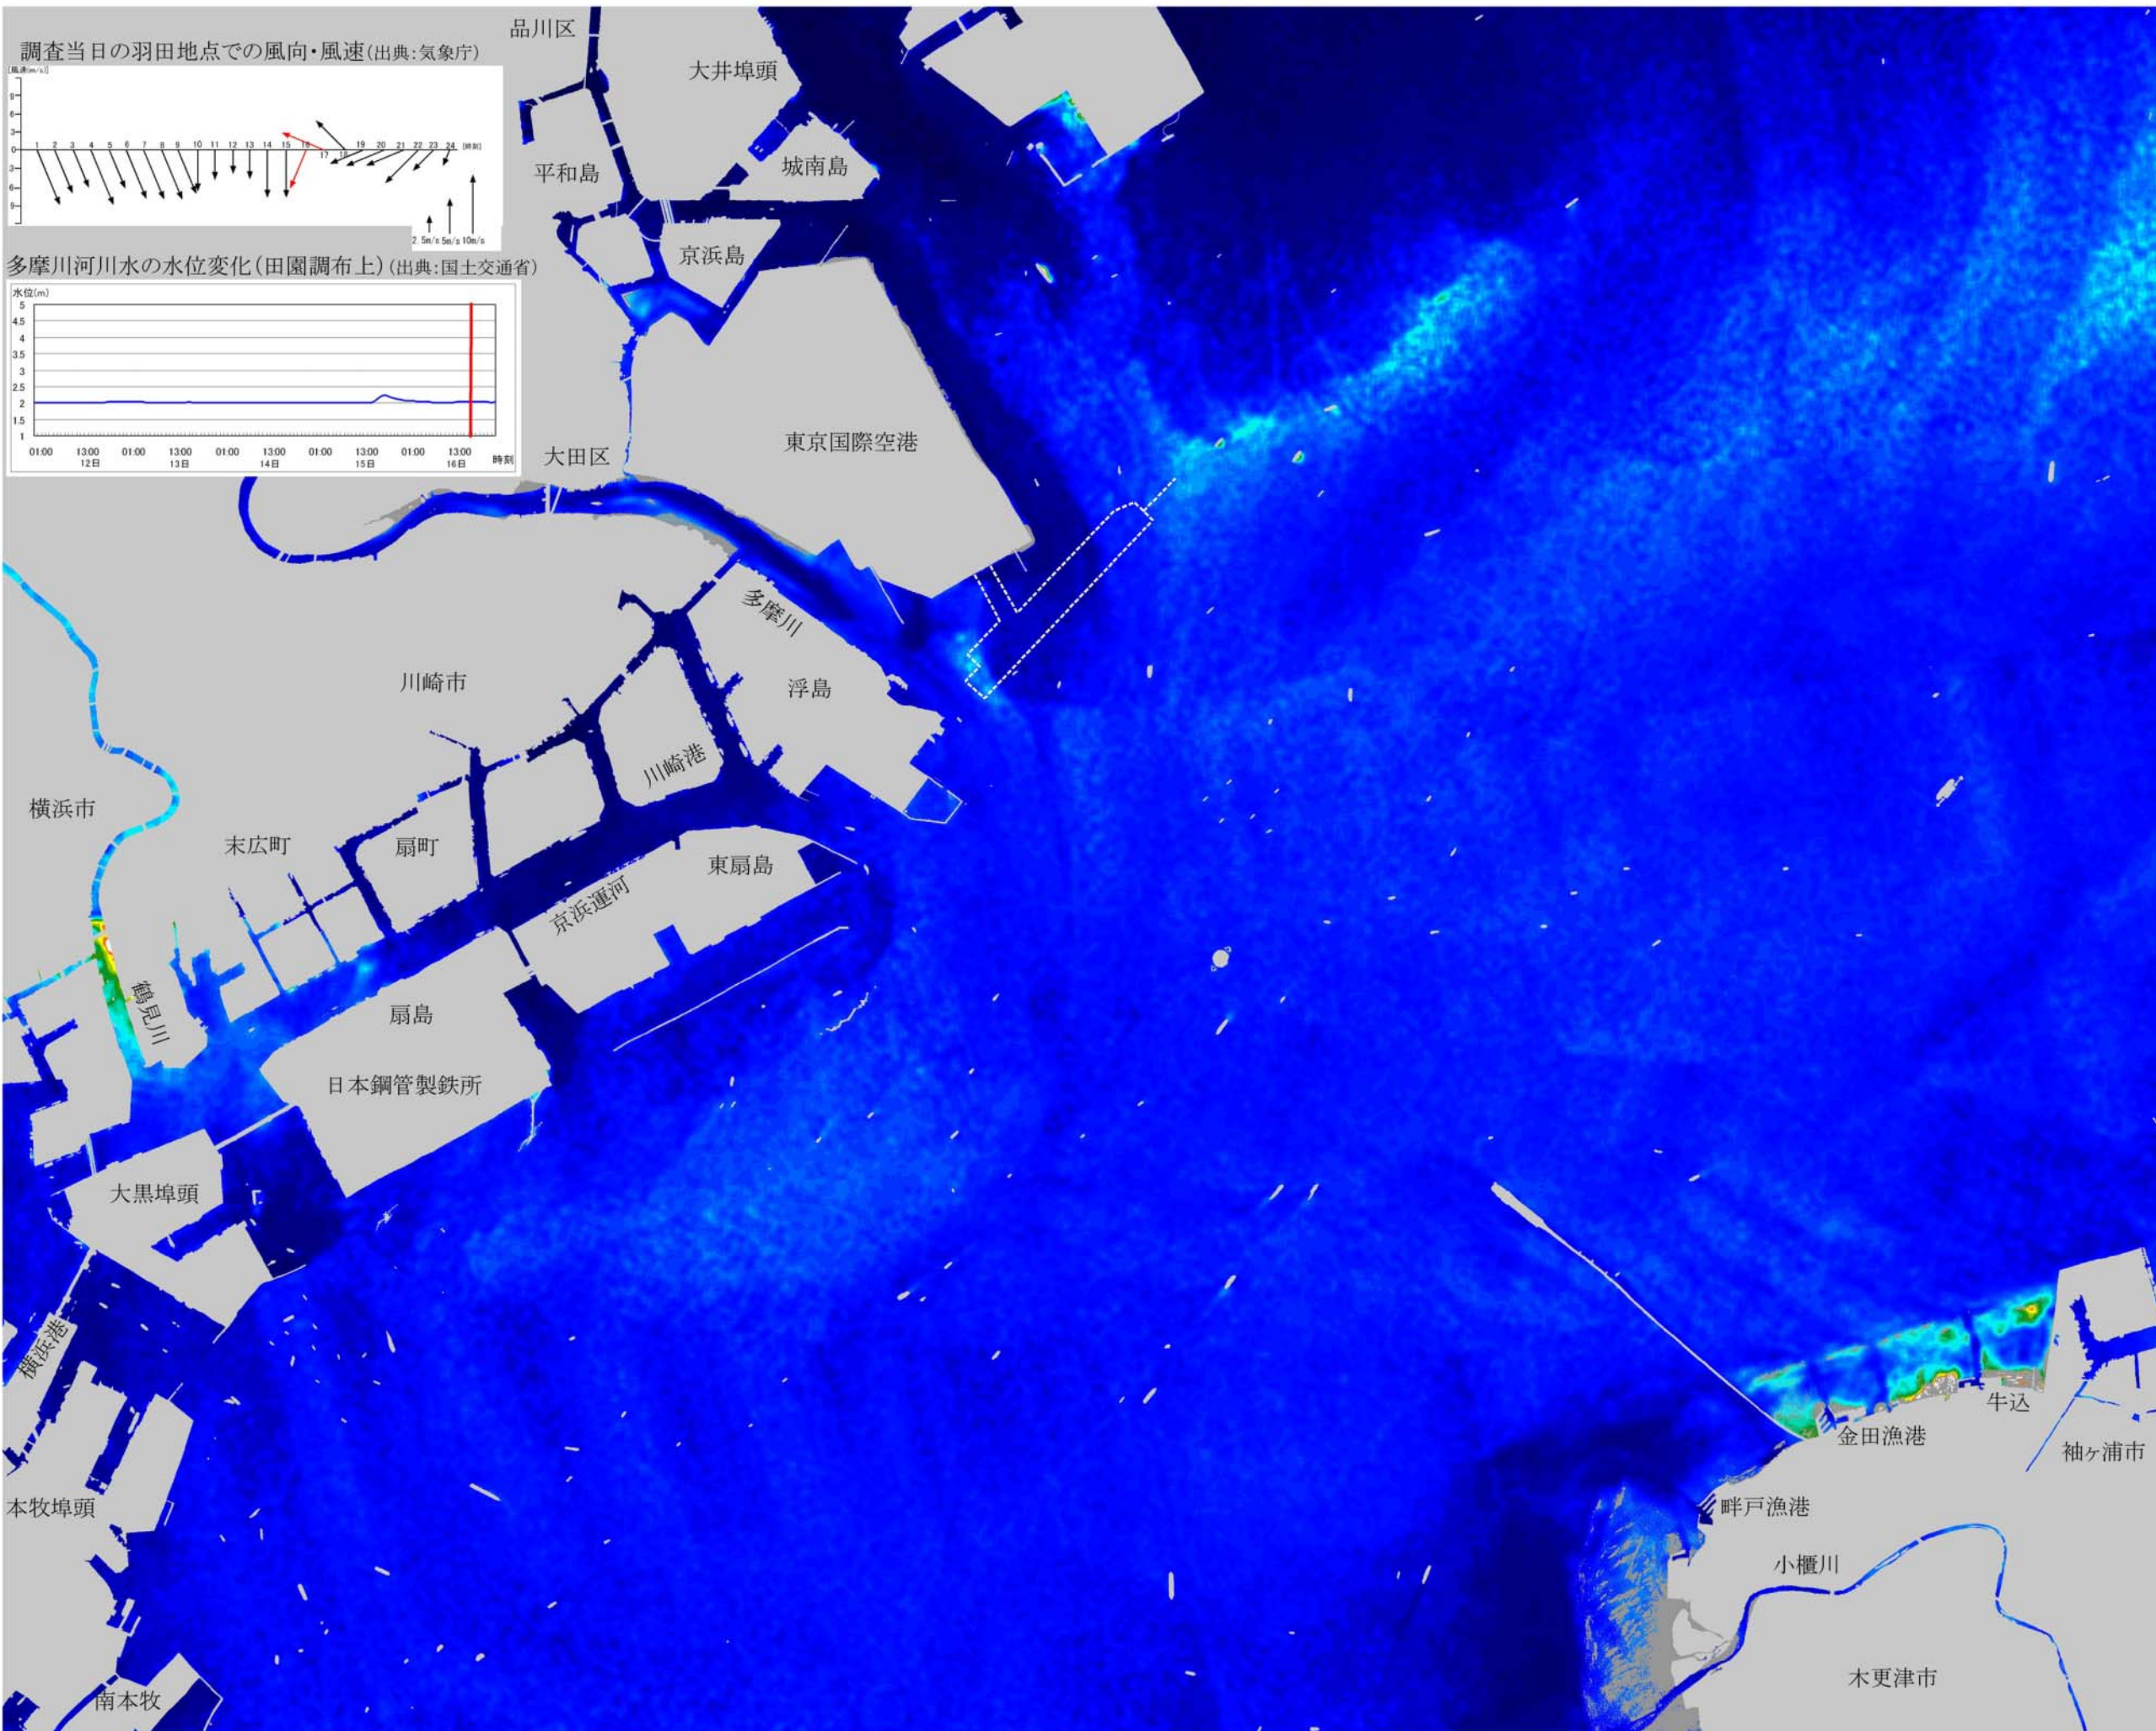
東京国際空港周辺河川水影響調査(平常時)クロロフィルaパターン画像 調査日時 平成17年5月16日 16時15分~17時15分
