東京国際空港周辺河川水影響調査(出水時)クロロフィルaパターン画像 調査日時 平成17年7月28日 15時40分~16時32分

東京国際空港周辺河川水影響調査(出水時)クロロフィルa分布画像 調査日時 平成17年7月28日 15時40分~16時32分

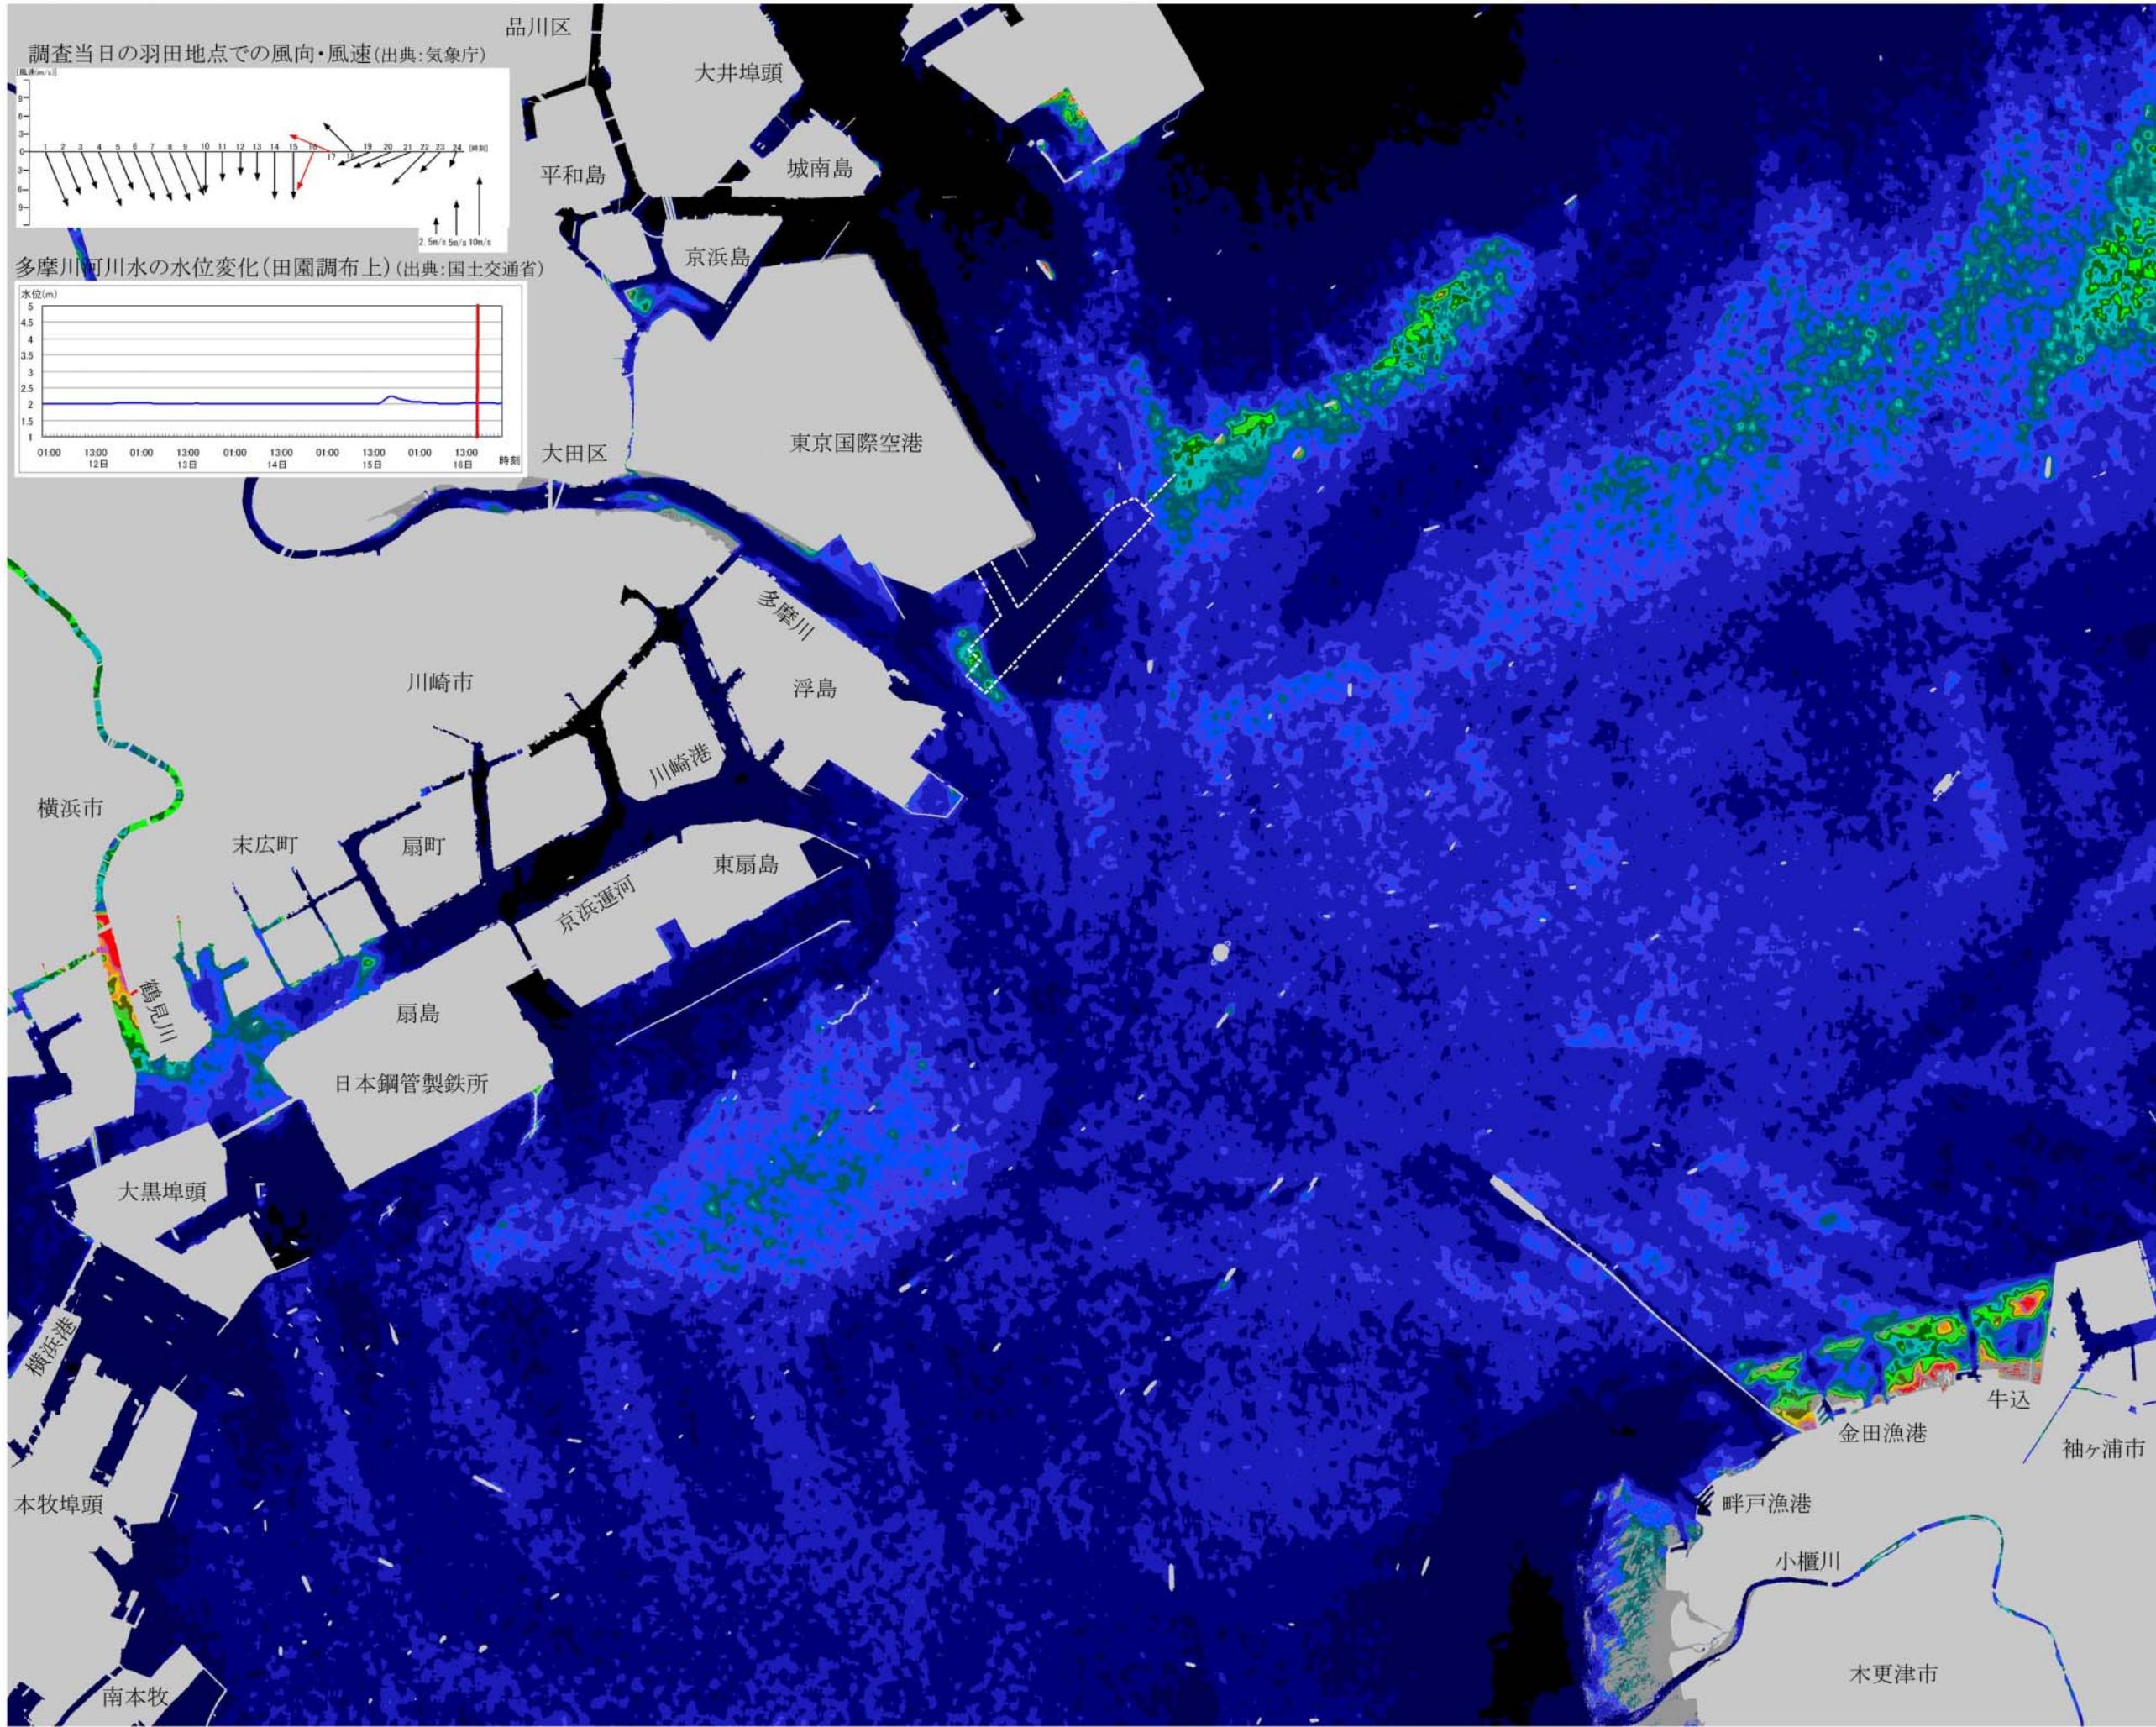
東京国際空港周辺河川水影響調査(平常時)クロロフィルa分布画像 調査日時 平成17年5月16日 16時15分~17時15分

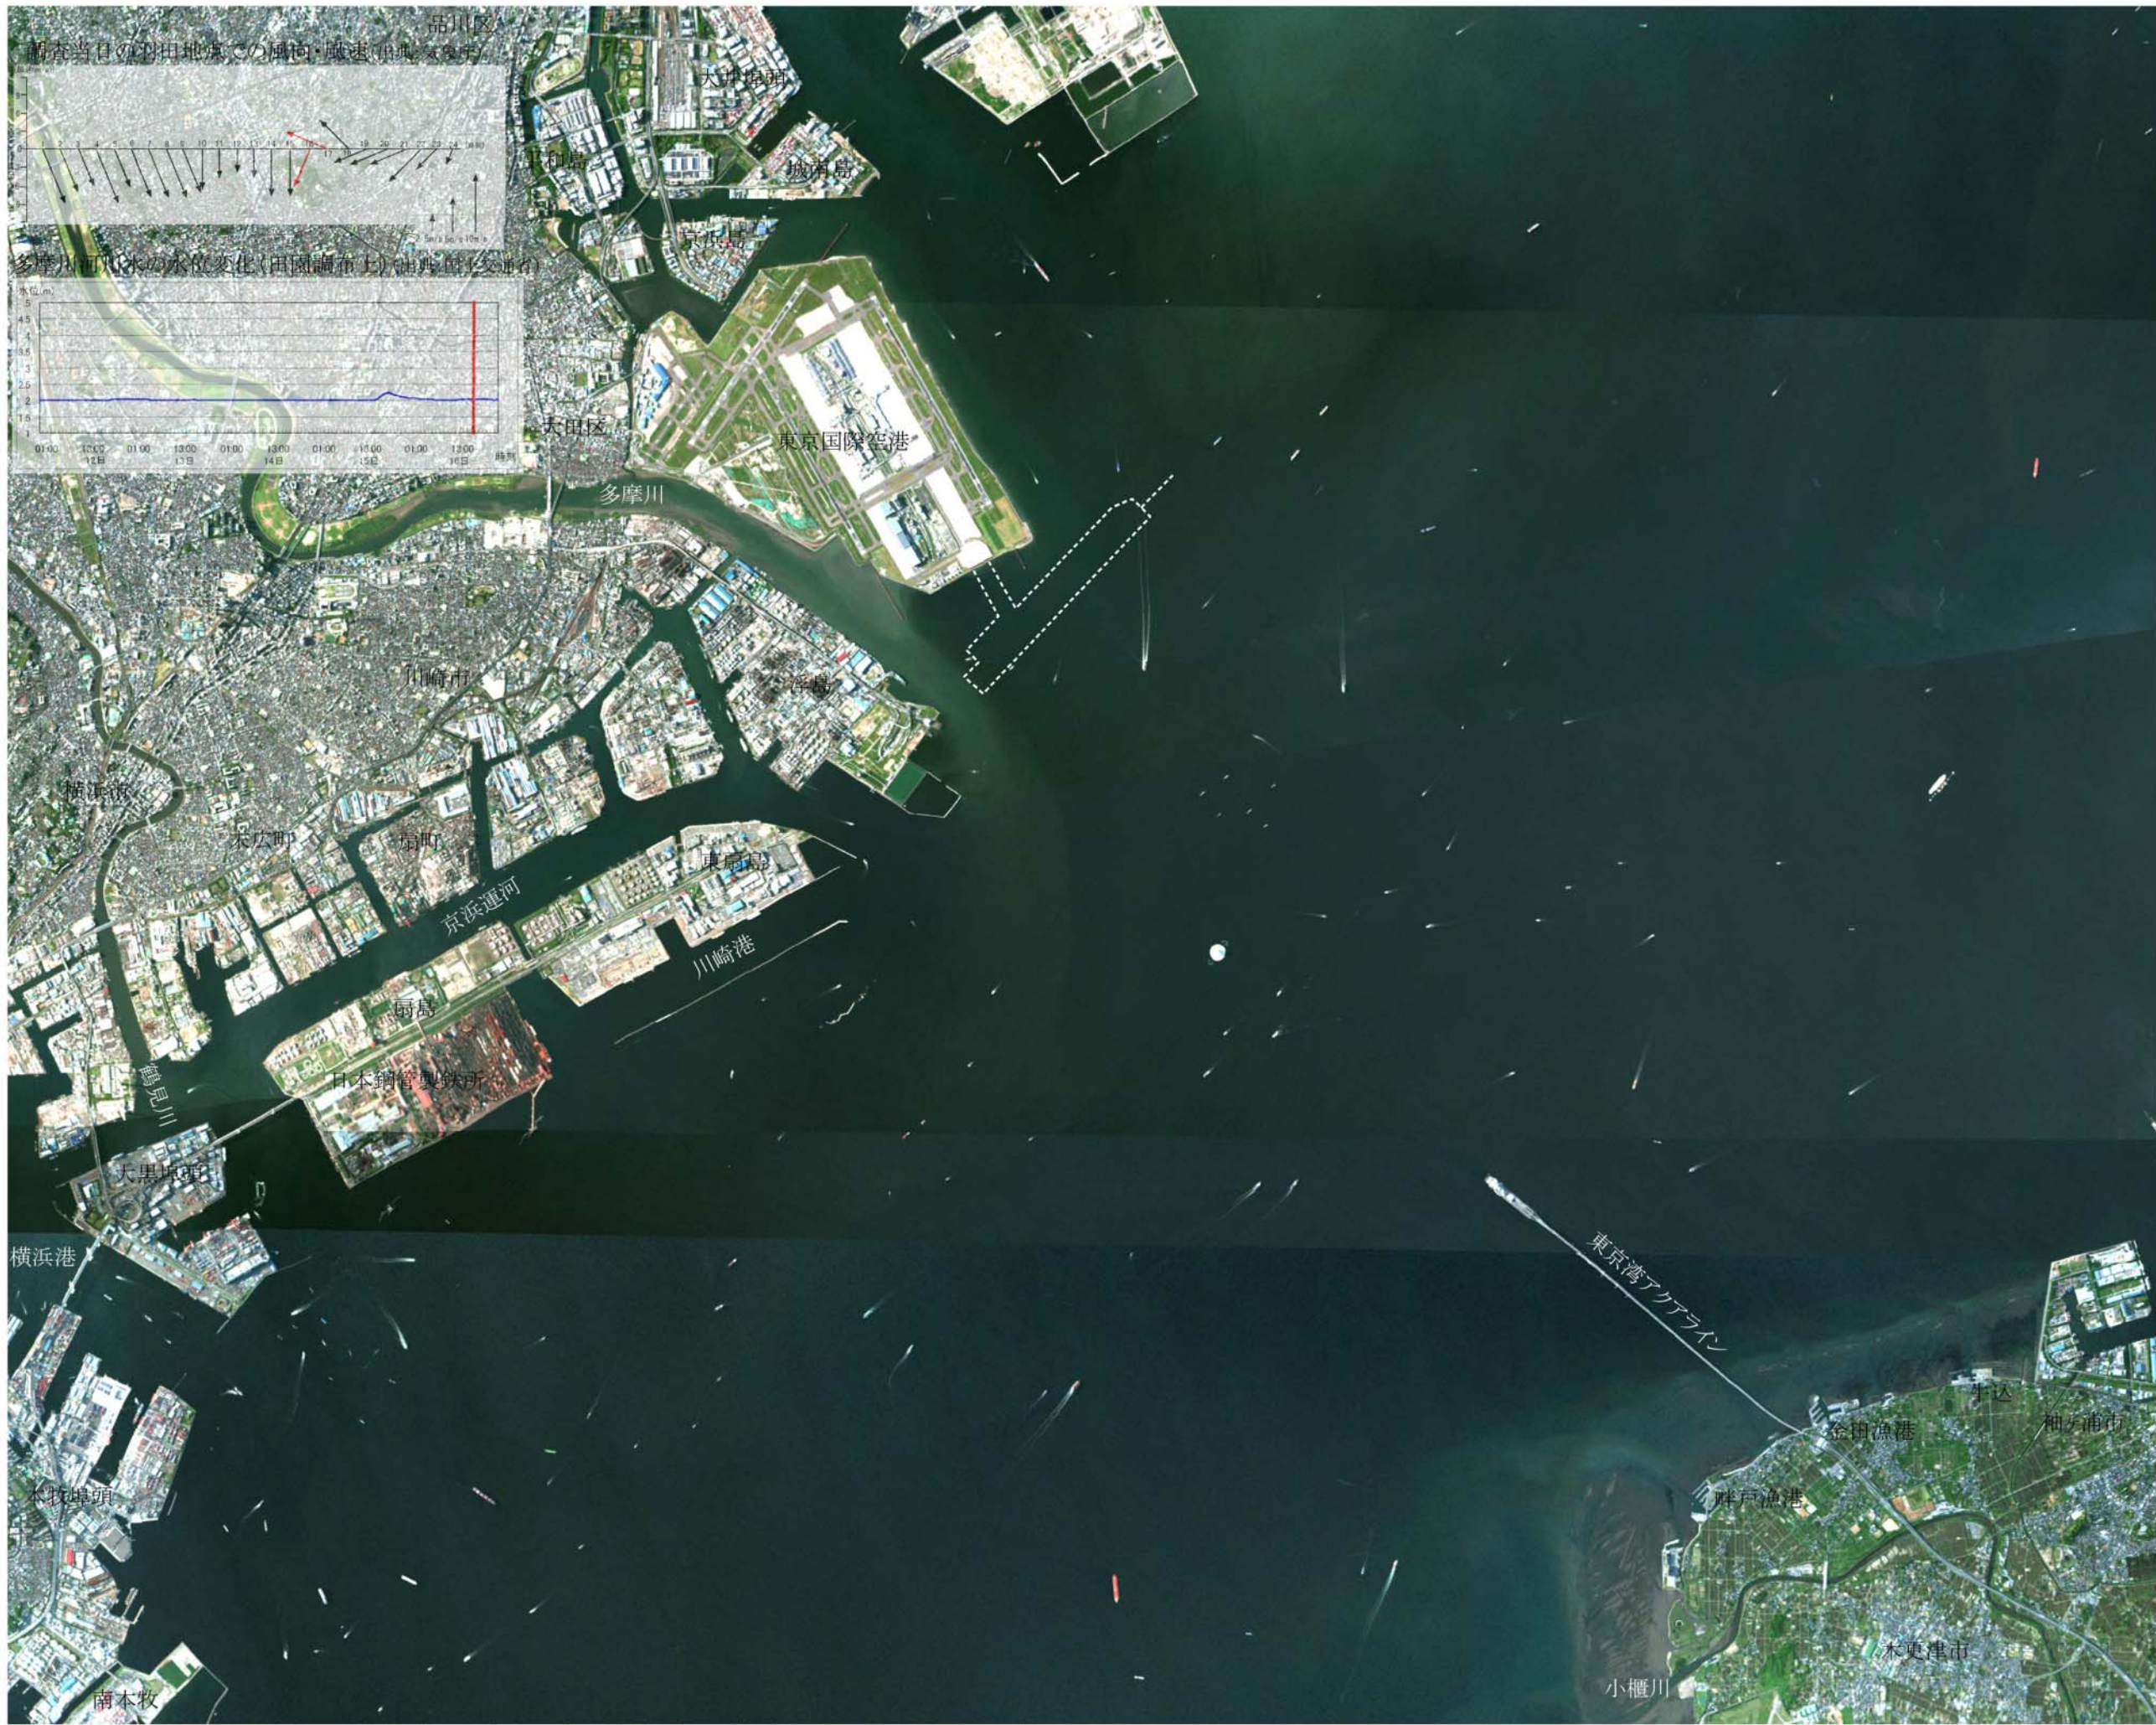
東京国際空港周辺河川水影響調査(平常時)合成画像(トゥルーカラー表示) 調査日時 平成17年5月16日 16時15分~17時15分

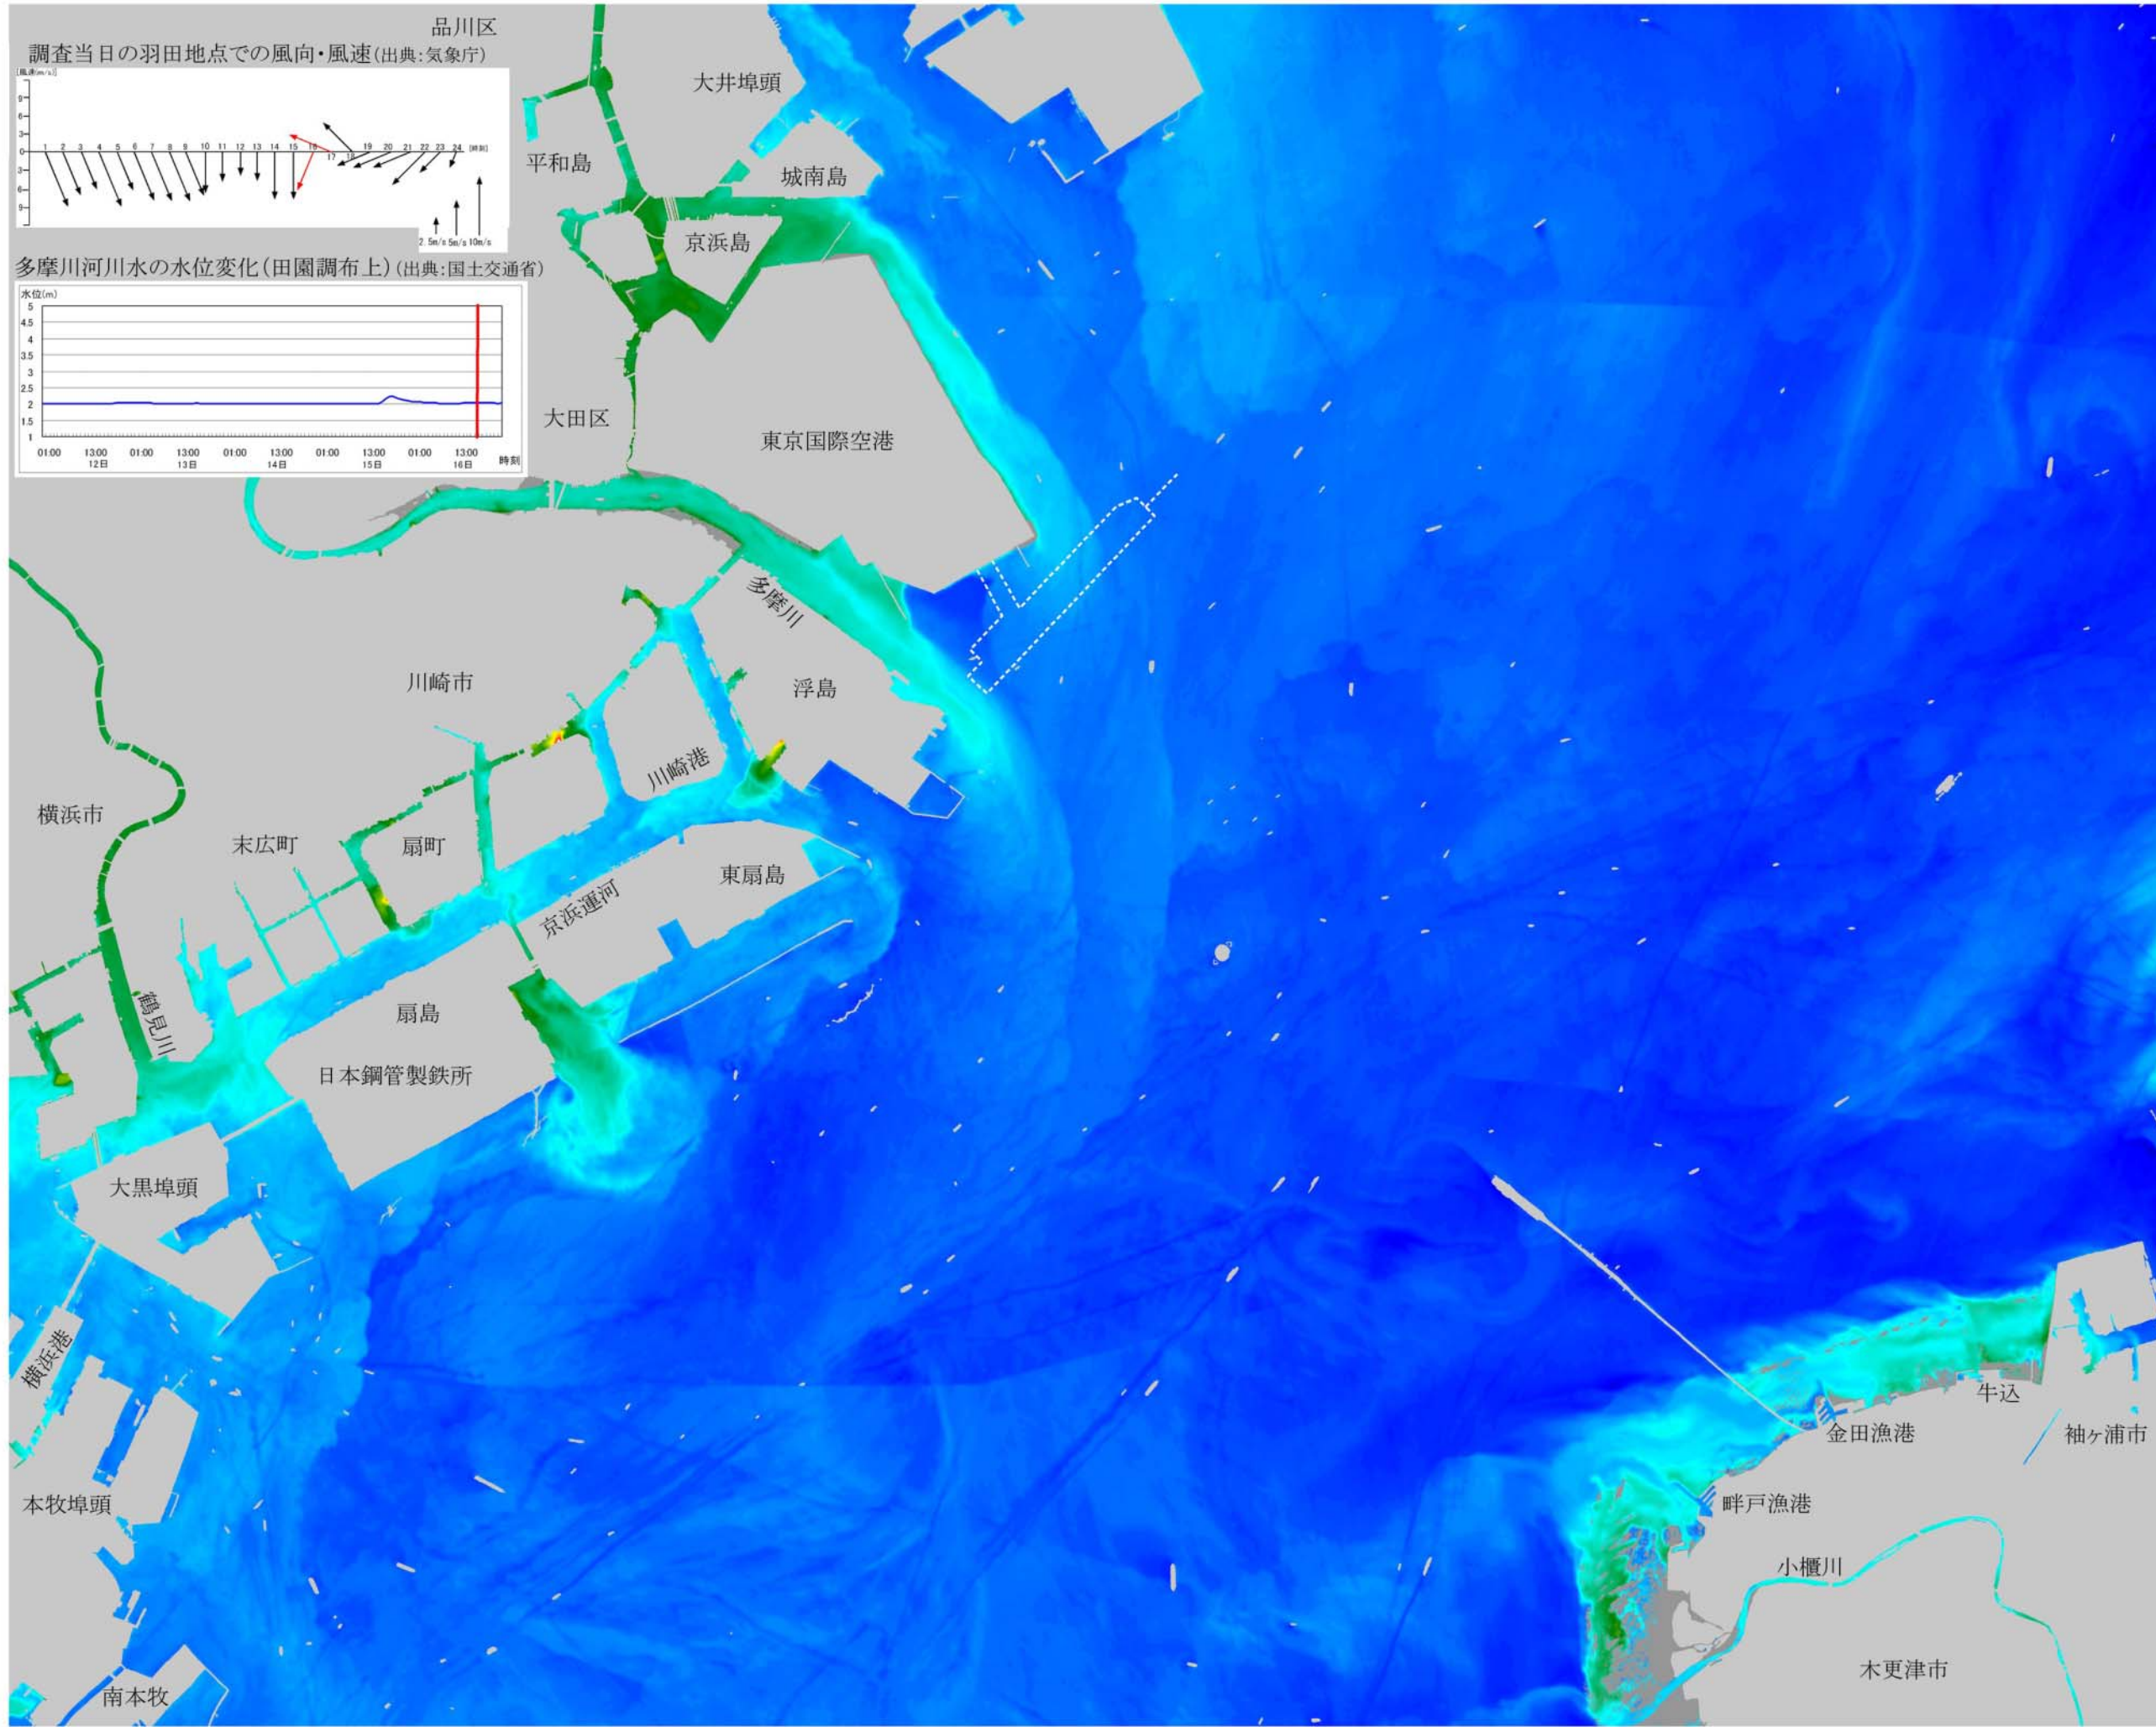
東京国際空港周辺河川水影響調査(平常時)水温パターン画像 調査日時 平成17年5月16日 16時15分~17時15分

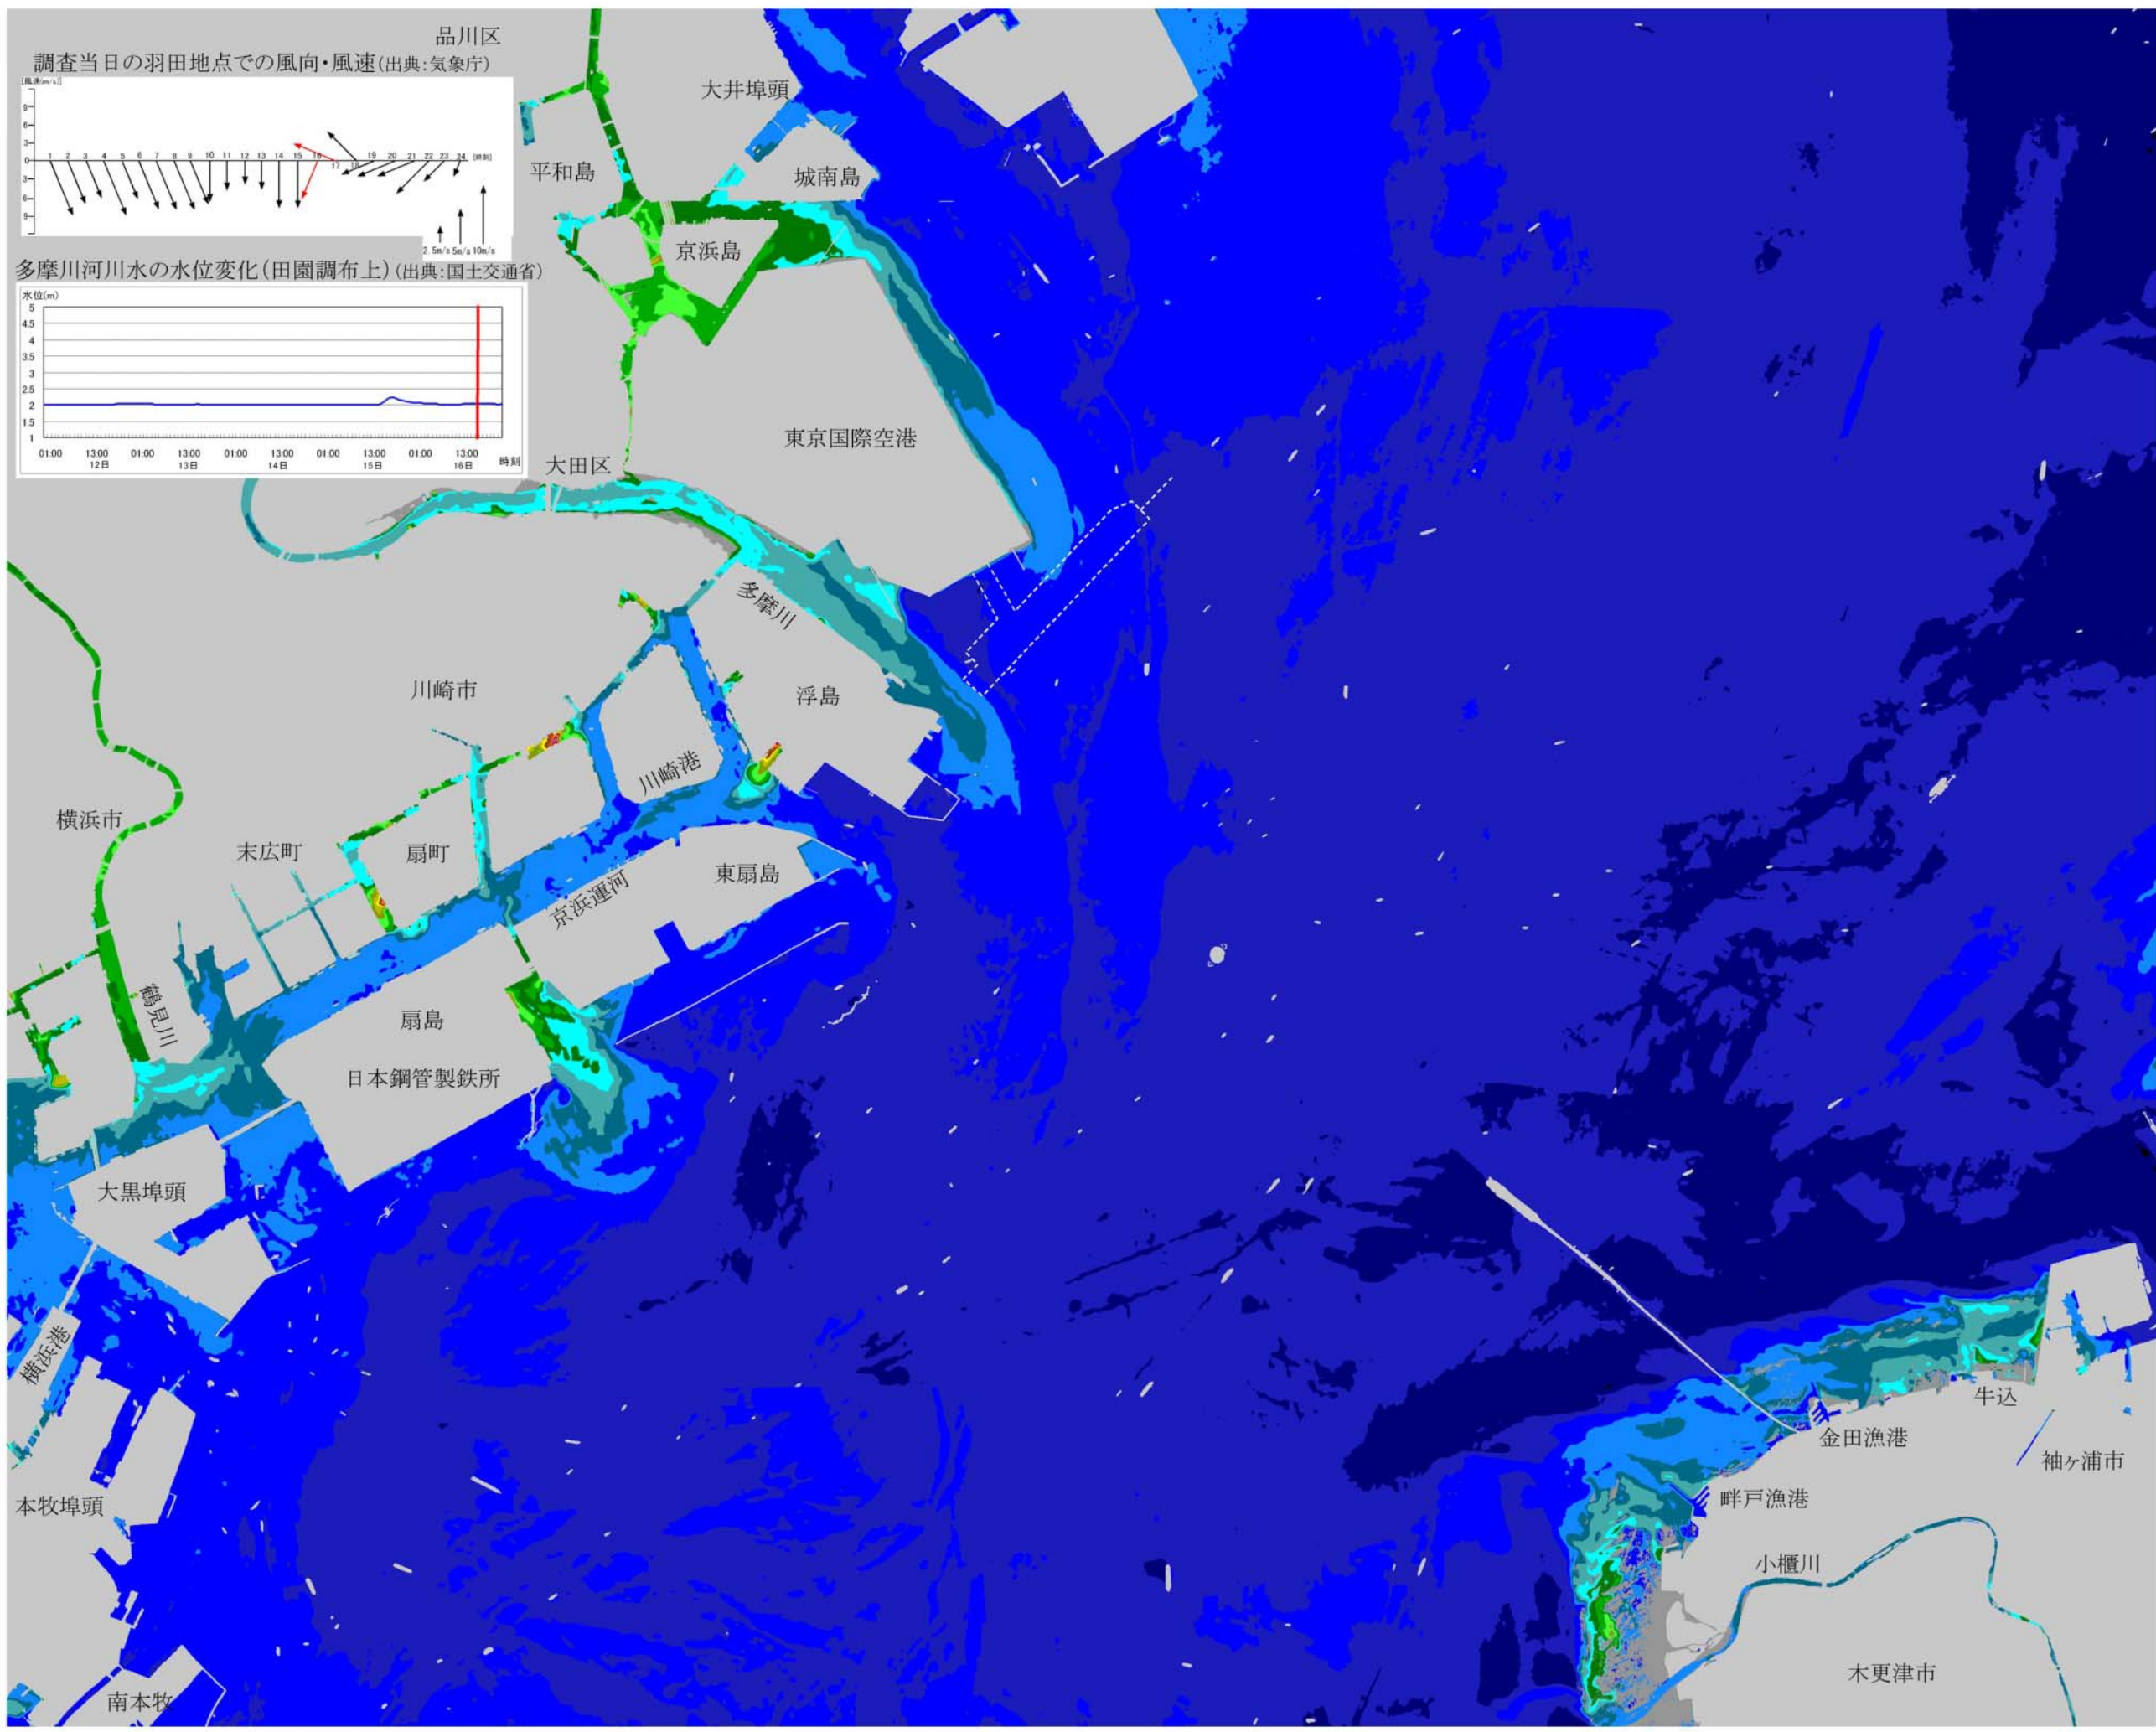
東京国際空港周辺河川水影響調査(平常時)水温分布画像 調査日時 平成17年5月16日 16時15分~17時15分

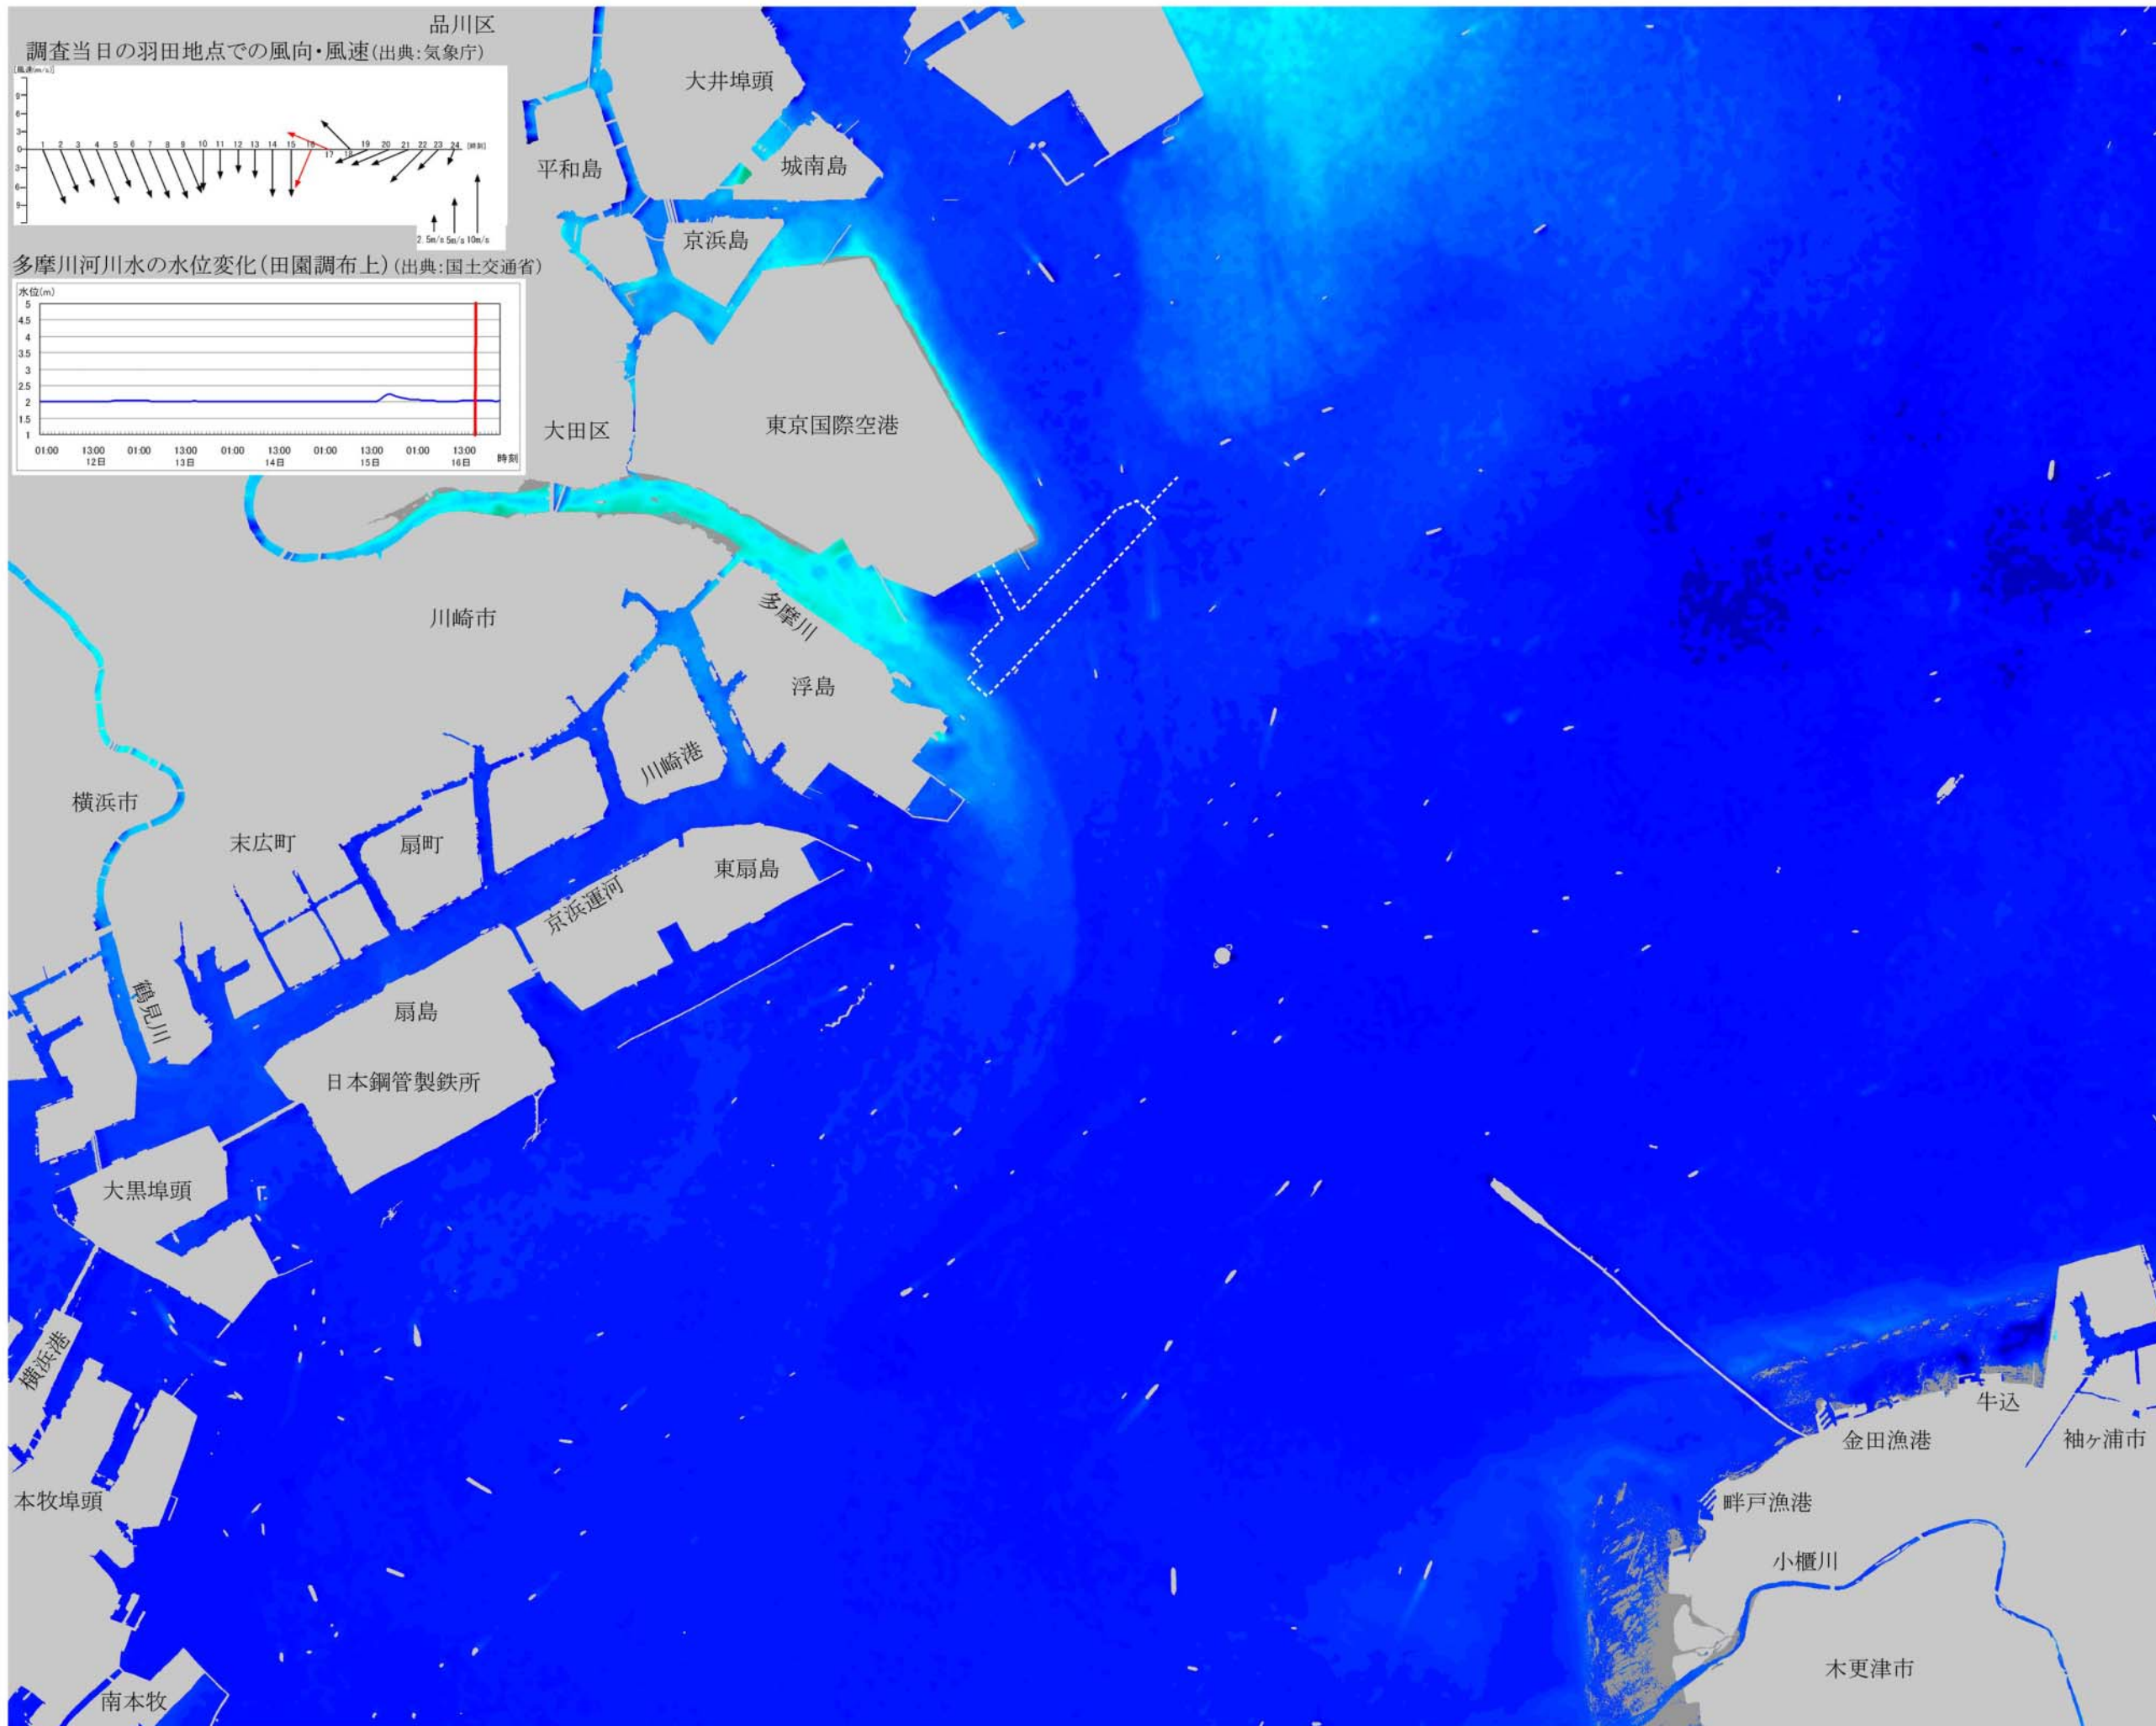
東京国際空港周辺河川水影響調査(平常時)濁度パターン画像 調査日時 平成17年5月16日 16時15分~17時15分
